Zatížitelnost a přechodnost stávajících ocelových konstrukcí malých rozpětí

Ing. Luboš Dejmek, Ing. Michal Kábrt
EČMO – oddělení Expertních činností na mostních objektech

Ocelové konstrukce ve správě Správy železnic

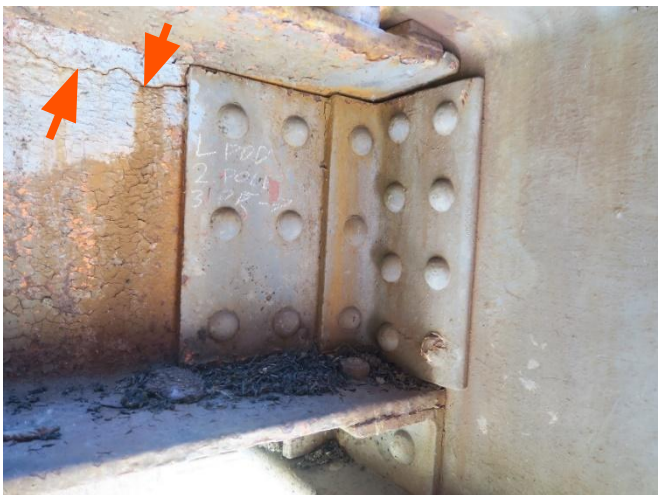
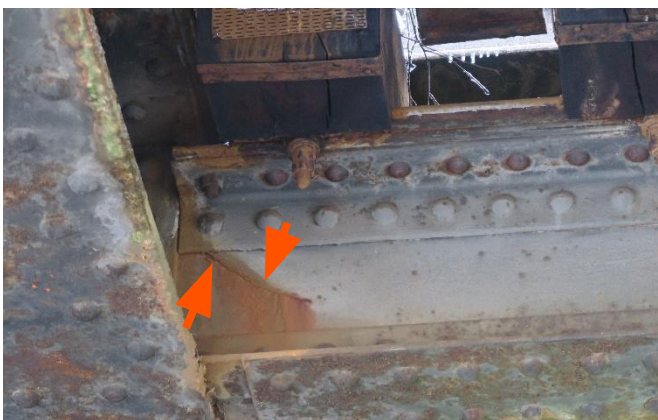
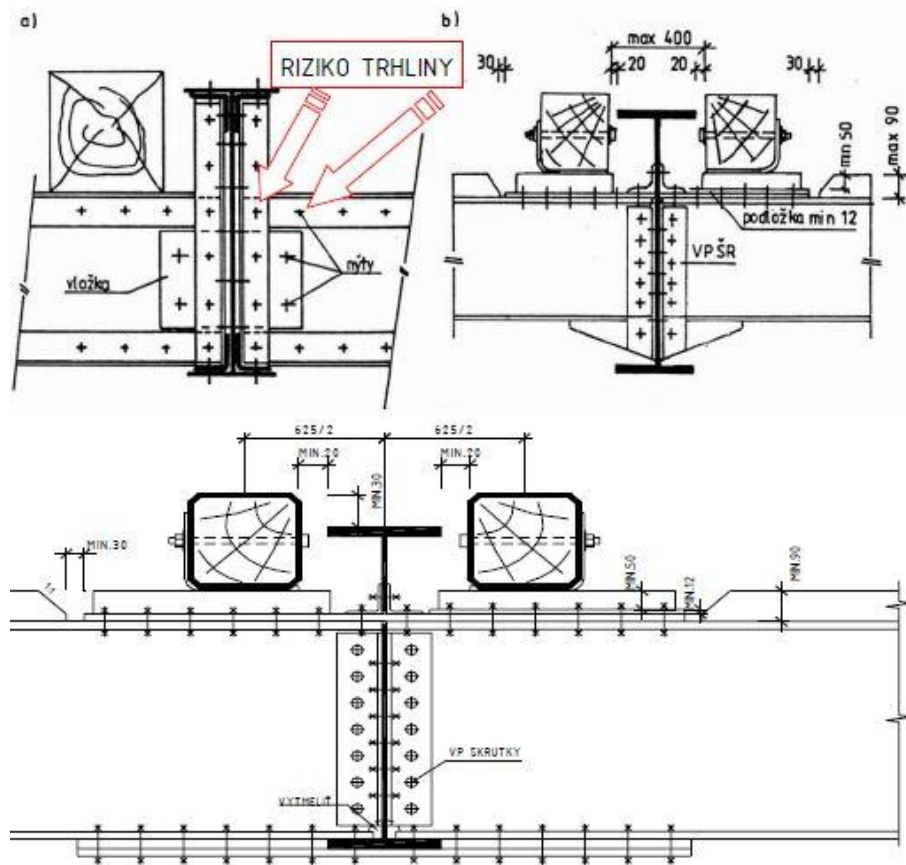
- nevhodně navržené prvky a detaily
 - napojení podélníku na příčník bez průběžné horní pásnice

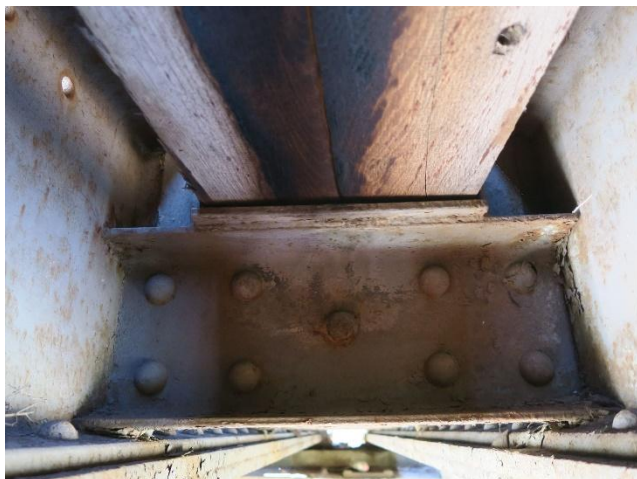
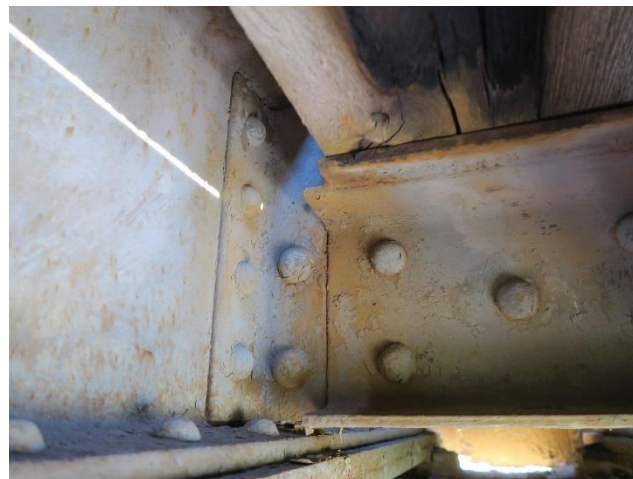
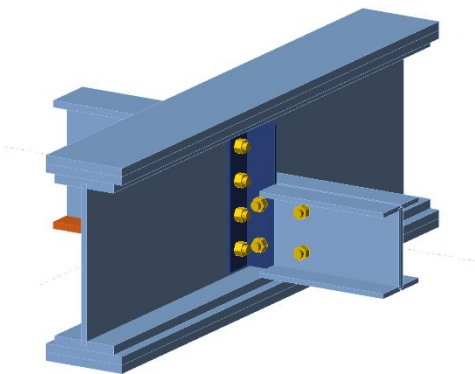
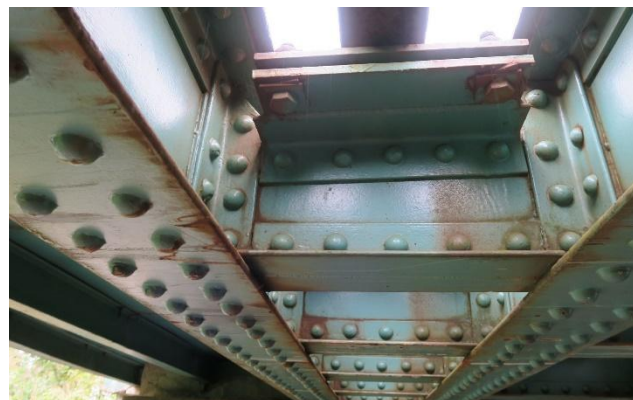
- nevhodně navržené prvky a detaily
 - napojení podélníku na příčník bez průběžné horní pásnice
 - napojení stoličky na hlavní nosníky s jednou střižnou rovinou

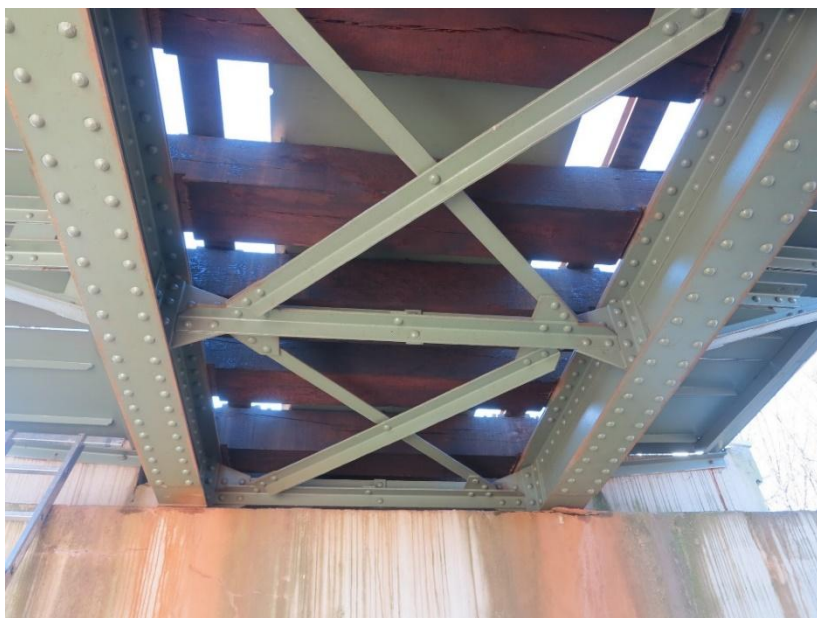
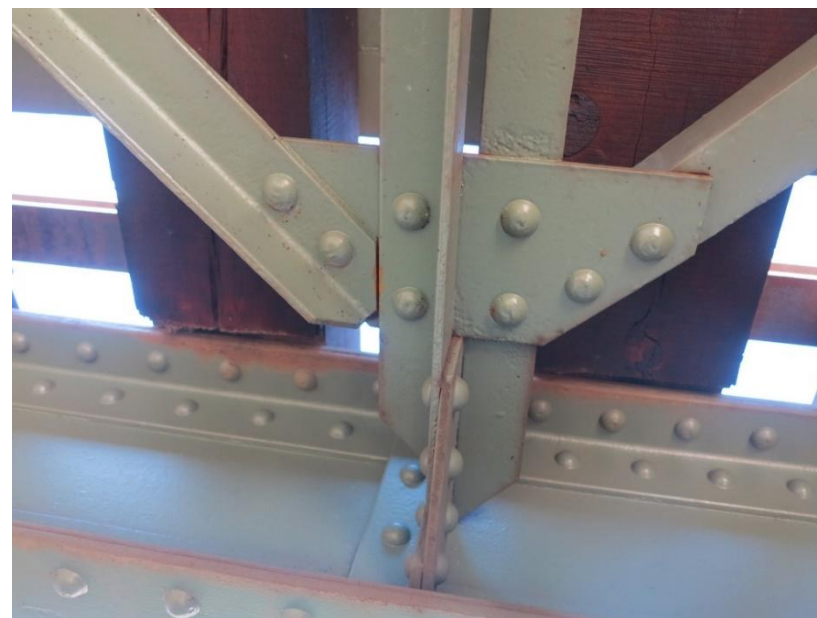
- nevhodně navržené prvky a detaily
 - napojení podélníku na příčník bez průběžné horní pásnice
 - napojení stoličky na hlavní nosníky s jednou střižnou rovinou
 - jednostranně upevněné L profily ztužení – přidavné momenty od excentricity

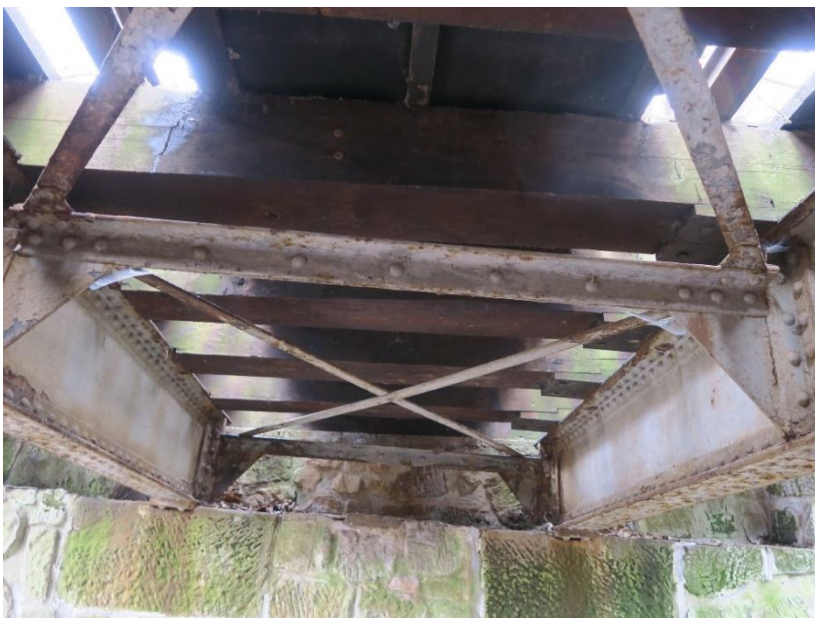
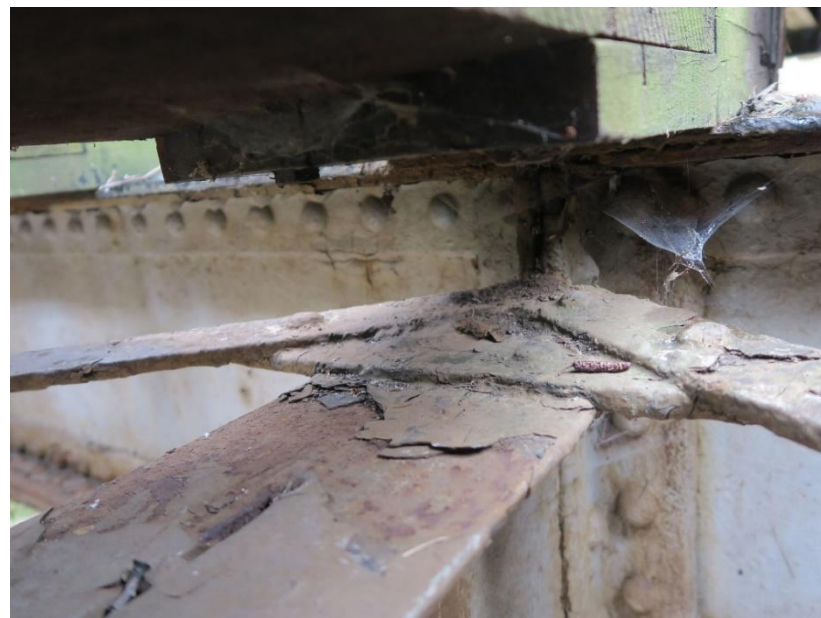
- nevhodně navržené prvky a detaily
 - napojení podélníku na příčník bez průběžné horní pásnice
 - napojení stoličky na hlavní nosníky s jednou střižnou rovinou
 - jednostranně upevněné L profily ztužení – přidavné momenty od excentricity
 - nevhodně zvolené průřezy

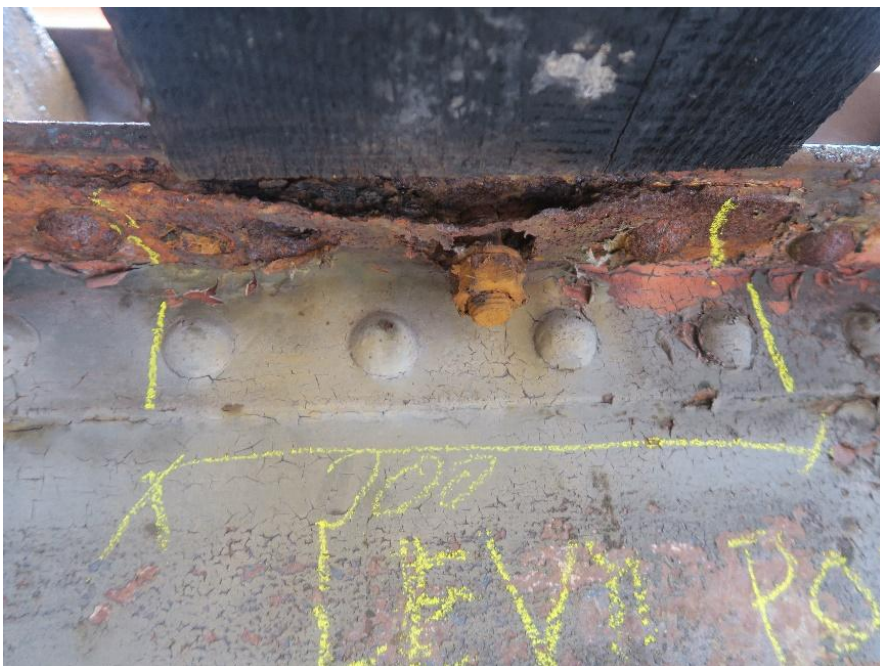
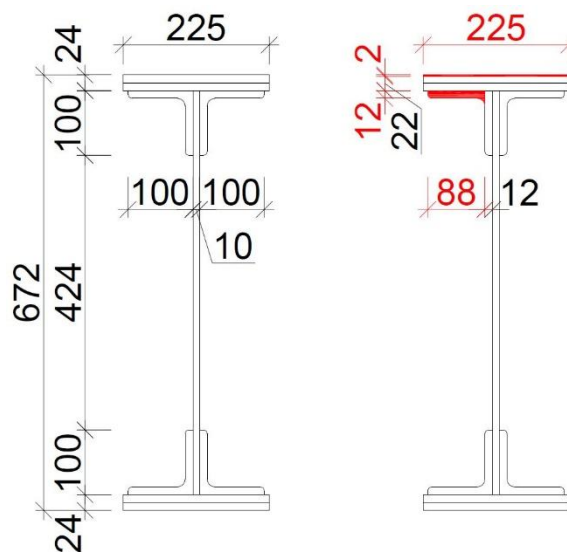
- korozní oslabení
 - **pásnice a krční úhelníky v místech namáhaných ohybem**
 - významné oslabení se značným vlivem na zatížitelnost objektu
 - horní pásnice pod mostnicemi, nebo v místě dřívějšího uložení mostnic

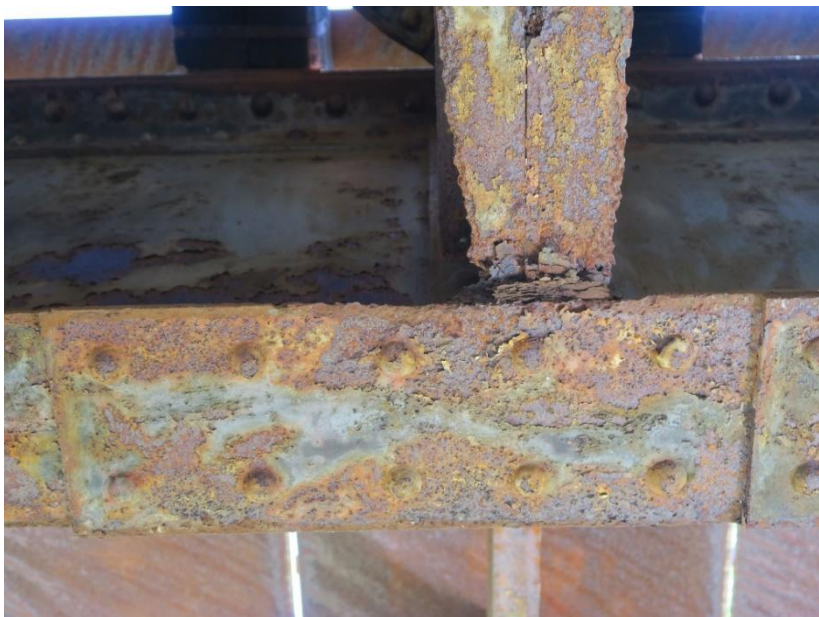
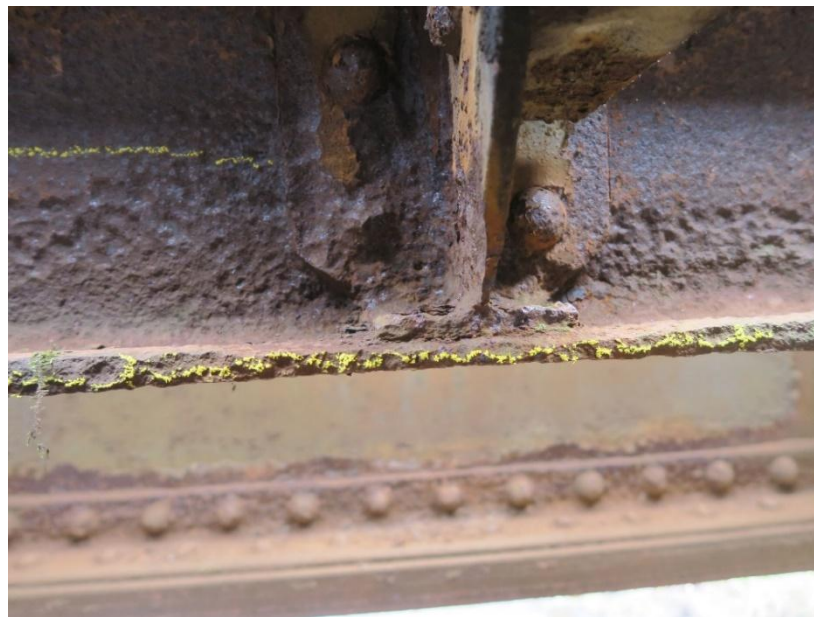
- korozní oslabení
 - **pásnice a krční úhelníky v místech namáhaných ohybem**
 - významné oslabení se značným vlivem na zatížitelnost objektu
 - horní pásnice pod mostnicemi, nebo v místě dřívějšího uložení mostnic
 - dolní pásnice v místě napojení ztužení a výztuh

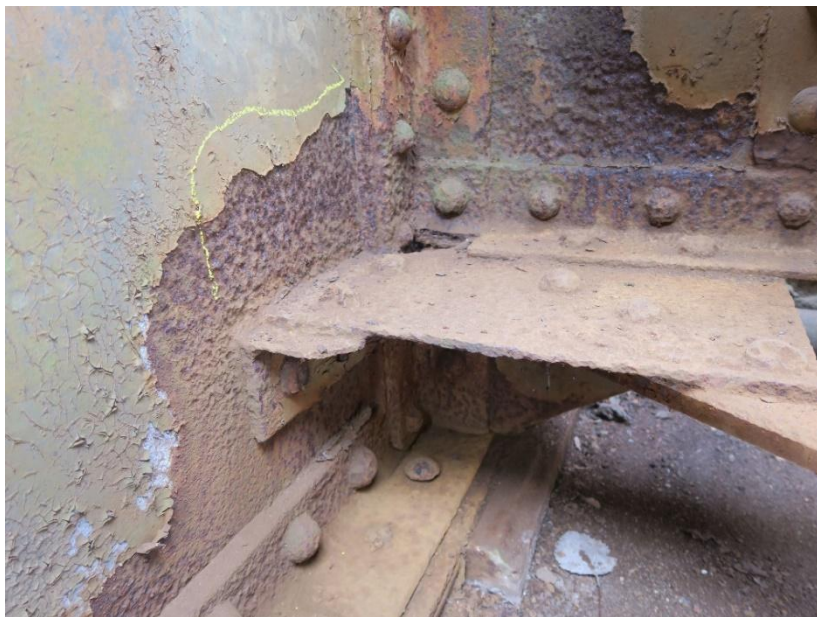
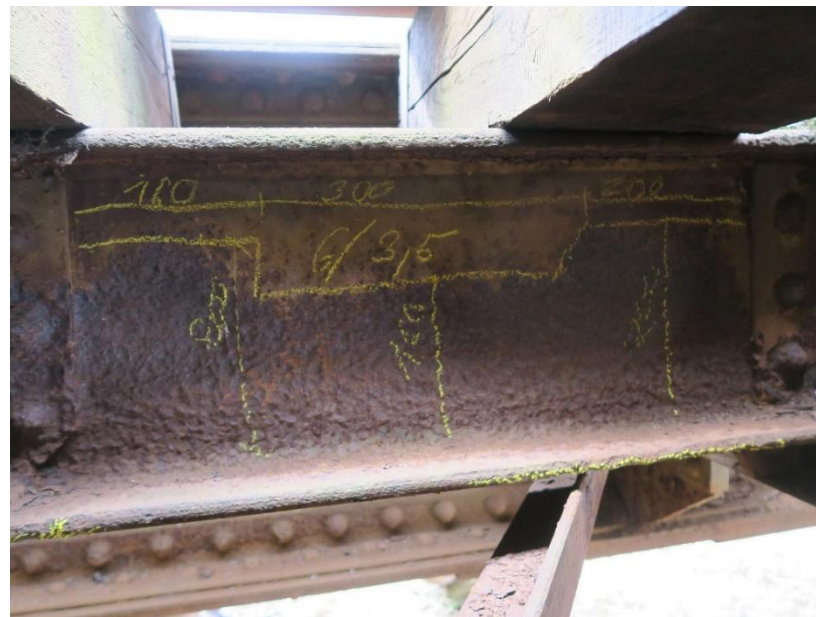
- korozní oslabení
 - **stojiny nosných prvků v místech největšího smykového namáhání**
 - v okolí uložení hlavních nosníků v ložiscích
 - v místě styčnickových plechů ztužení
 - v místě napojení prvků mostovky

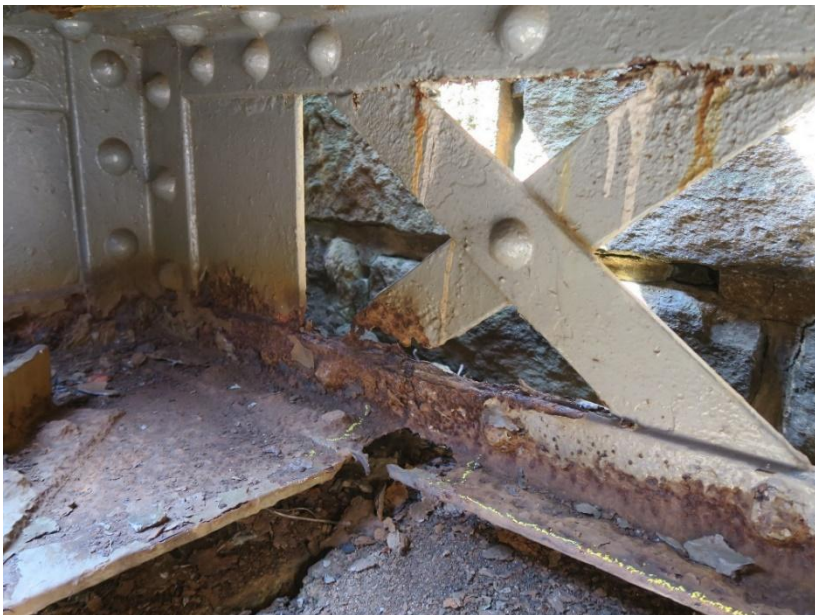
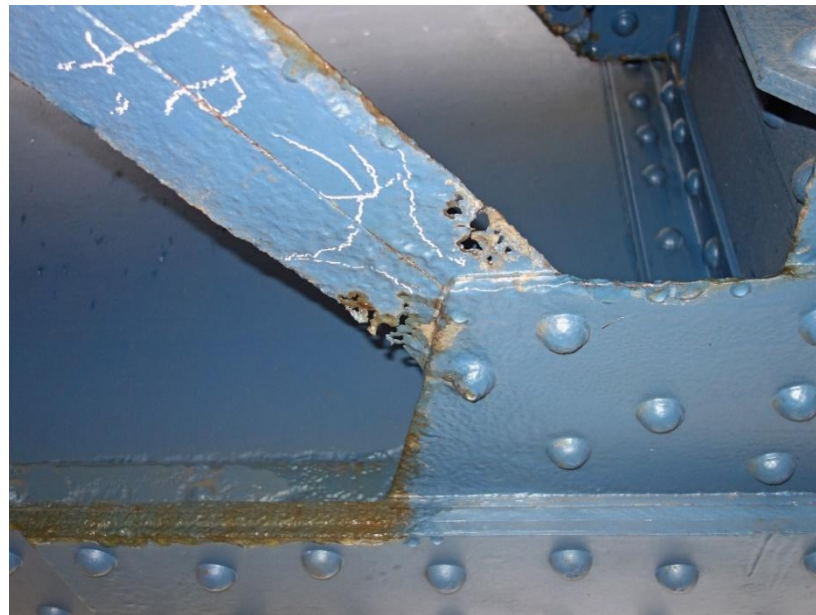
- korozní oslabení
 - prvky ztužení konstrukce

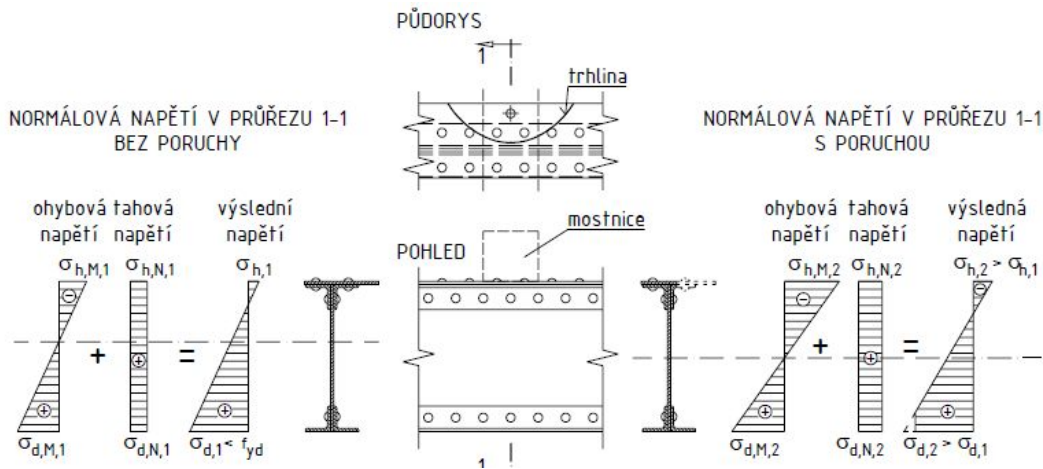
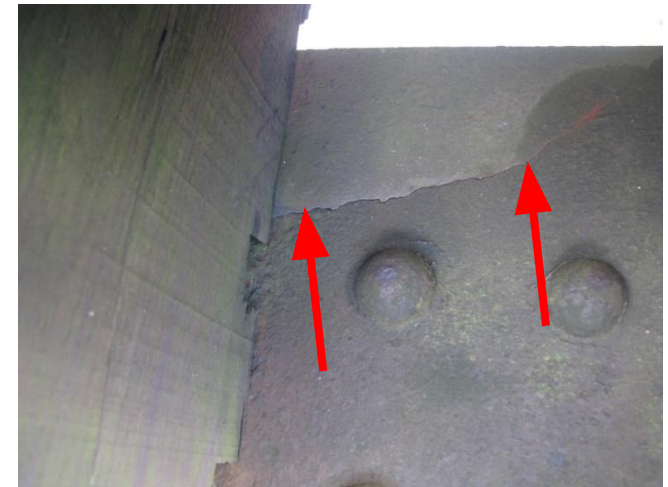
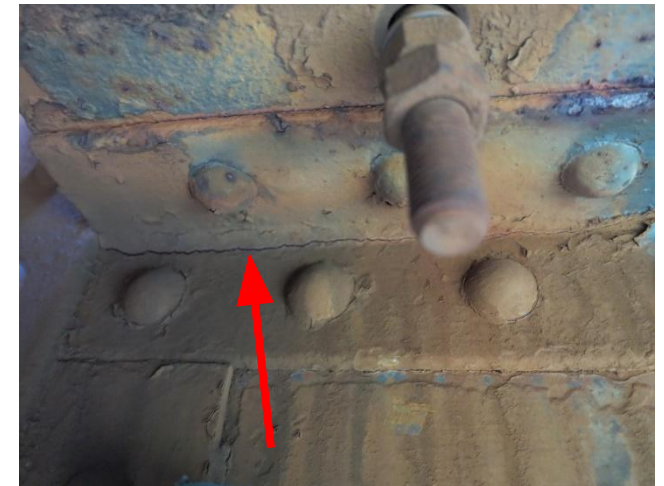
- trhlina v horní pásnici a pasovém úhelníku
 - únavová trhlina – hlavní příčinou je plošné uložení mostnic připojených k pásnici mostnicovým šroubem, které při přejezdu vlaku namáhají horní pásnici příčným ohybem
 - v počáteční fázi je trhlina v podélném směru a nemá významný vliv na statickou funkci prvku
 - v závěrečné fázi se stáčí kolmo k ose mostu, až dojde k vylovení pásnice, což vede ke značnému snížení ohybové únosnosti

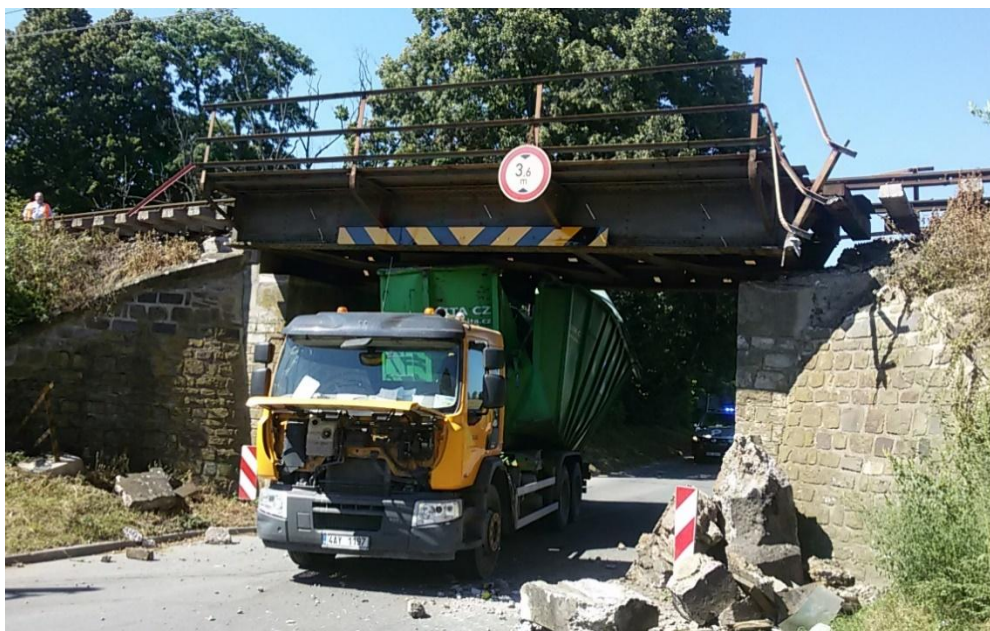
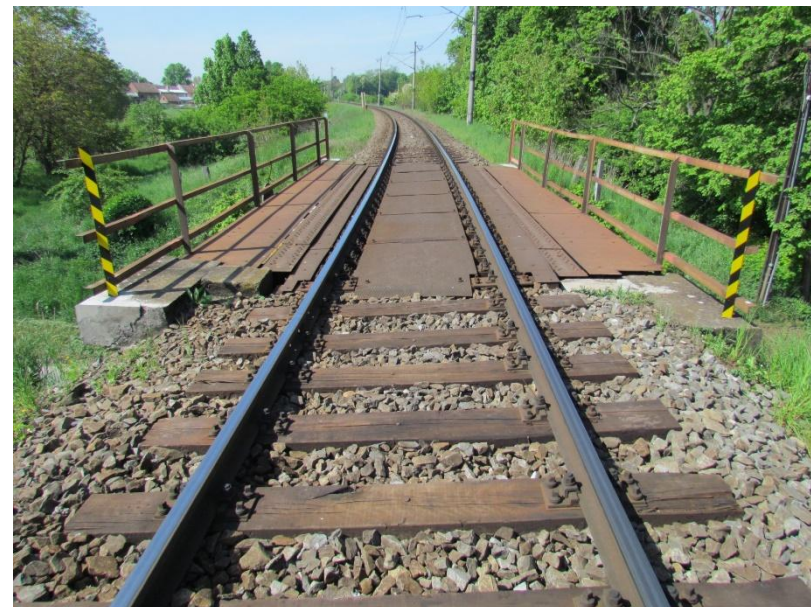
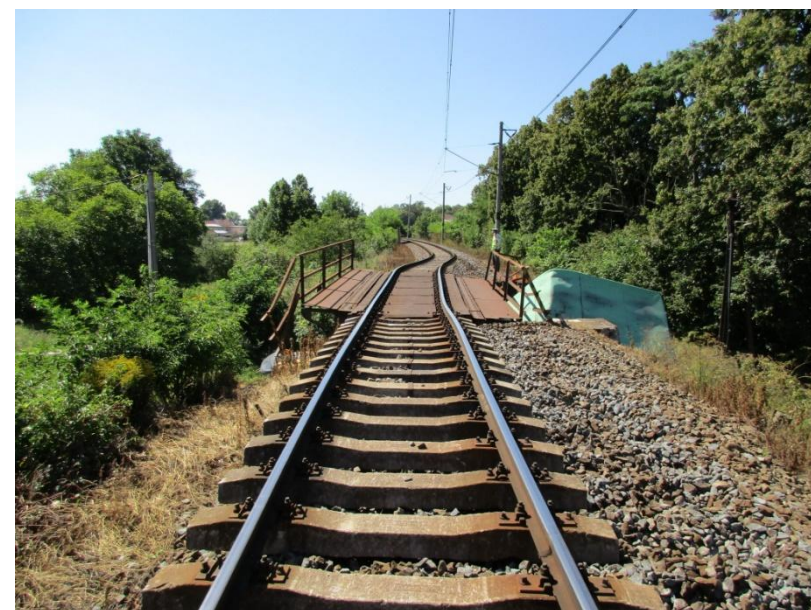
- deformace, vruby a trhliny
- příčinou bývá

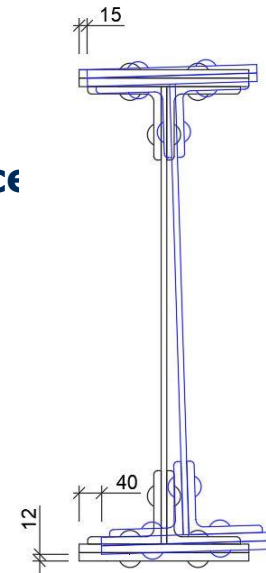
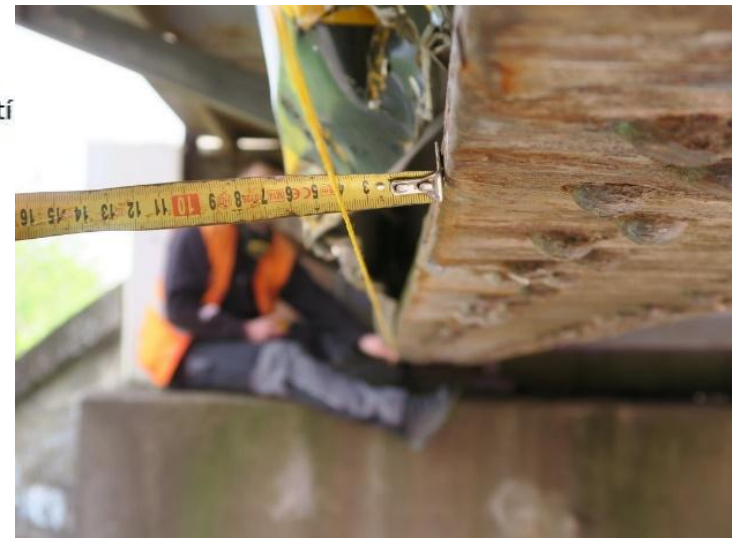
- deformace hlavního nosníku v podélné ose
 - vliv na zatíženost je potřeba řešit individuálně
 - využít vliv vázaného kroucení dle regresního vzorce odvozeného Davidsonem, Kellerem a Yoo [1]

$$\frac{\sigma_w}{\sigma_b} = 609,4 \left(\frac{8,25^{1,947}}{212,715 \cdot 300} \right) \cdot e^{-3^{0,659}} = 0,0739 \rightarrow 7,39\%$$

Zatížení bude zvětšeno o 7,39%.

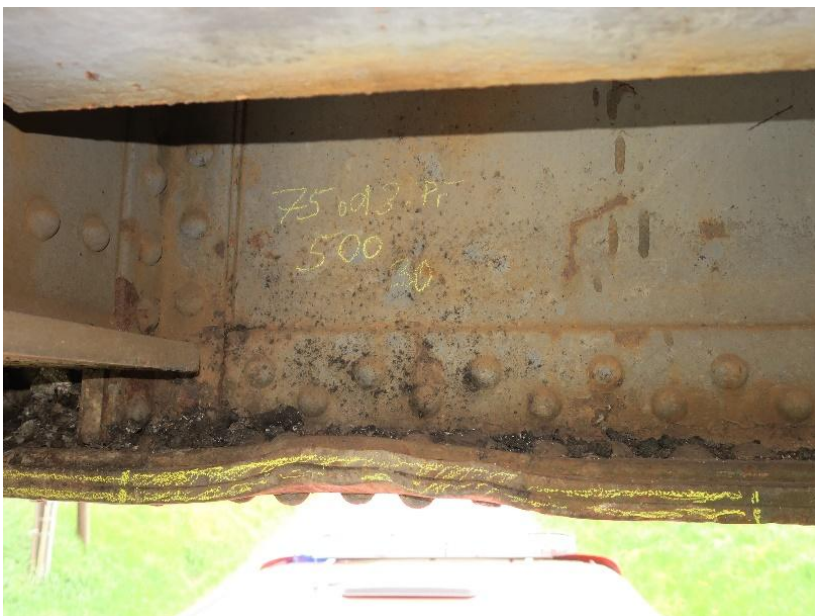
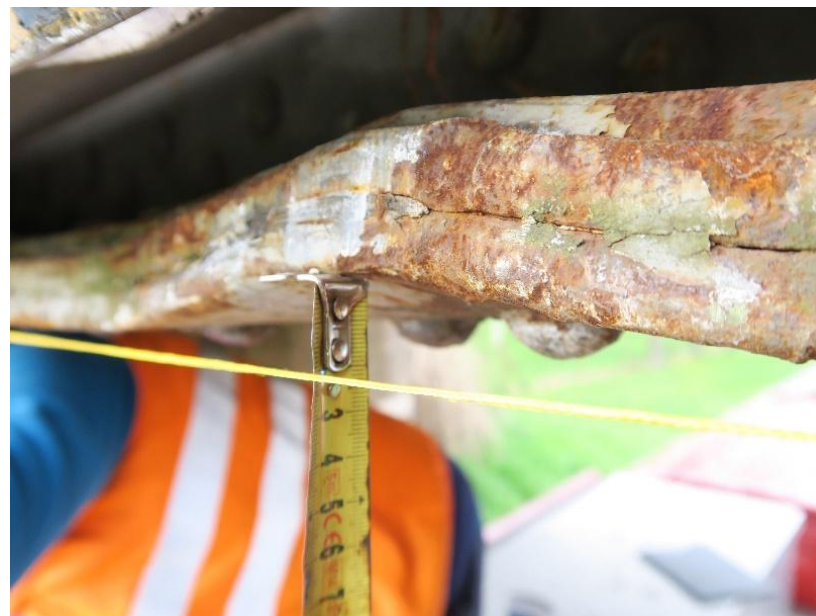
- deformace dolních pásnic hlavního nosníku
 - příčinou je mechanické poškození od provozu pod objektem, v okolí ložisek může vzniknout i při vkládání konstrukce
 - vliv na zatížitelnost je potřeba řešit individuálně – platí, že blíže ke středu rozpětí konstrukce je vliv na zatížitelnost větší

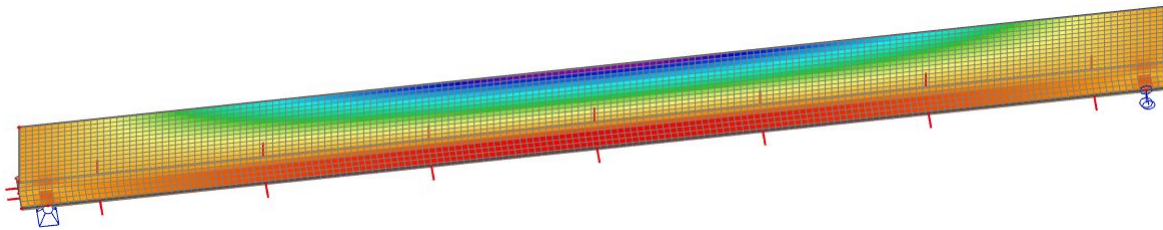
Vykreslení napětí na tažené části nedeformovaného nosníku

- deformace dolních pásnic hlavního nosníku
 - V tomto případě řešeno deskostěnovými modely nedeformované a deformované konstrukce. Ty byly následně zatěžovány. Poměr napětí těchto modelů představuje nárůst napětí vlivem deformací.

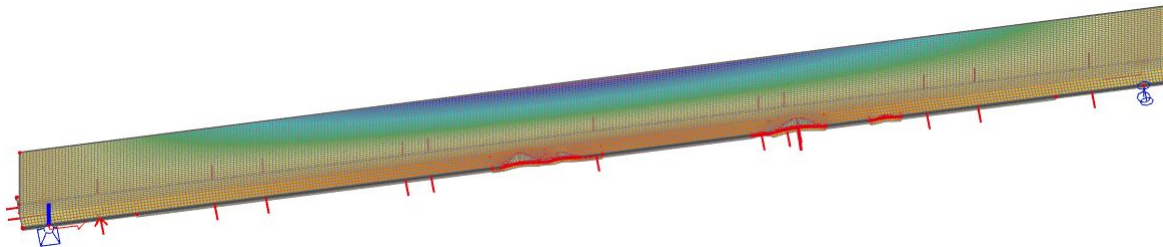
Vykreslení napětí na tažené části deformovaného nosníku

- **nárůst napětí až o 50 %**

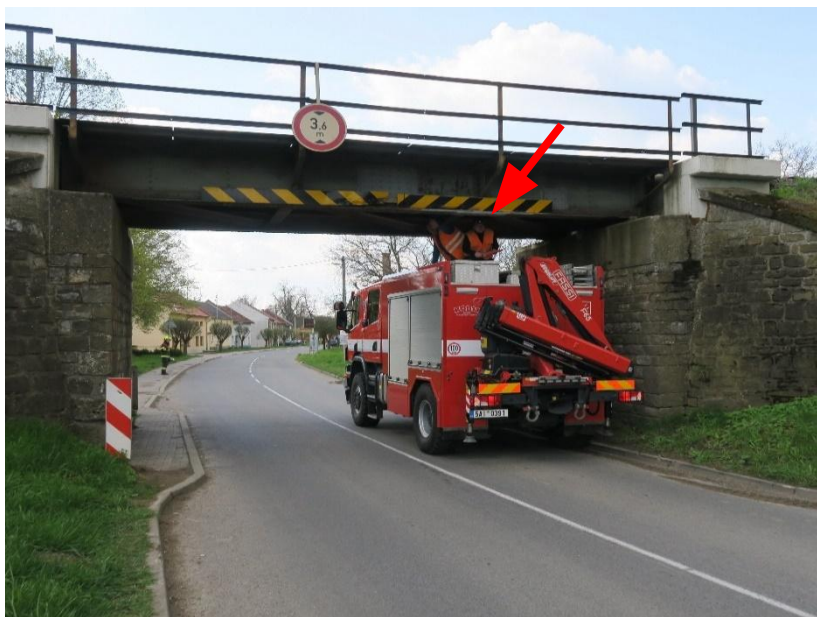
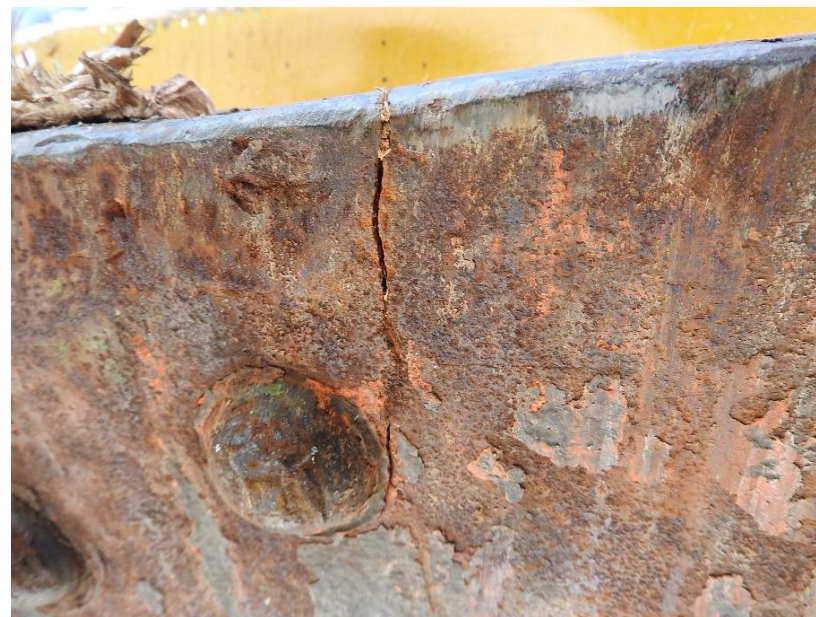
- příčná trhlina v dolní pásnici nosníku
 - příčinou je mechanické poškození od provozu pod objektem
 - u ložisek je vliv poruchy mírný
 - s rostoucí vzdáleností směrem ke středu rozpětí vliv poruchy na zatížitelnost silně roste

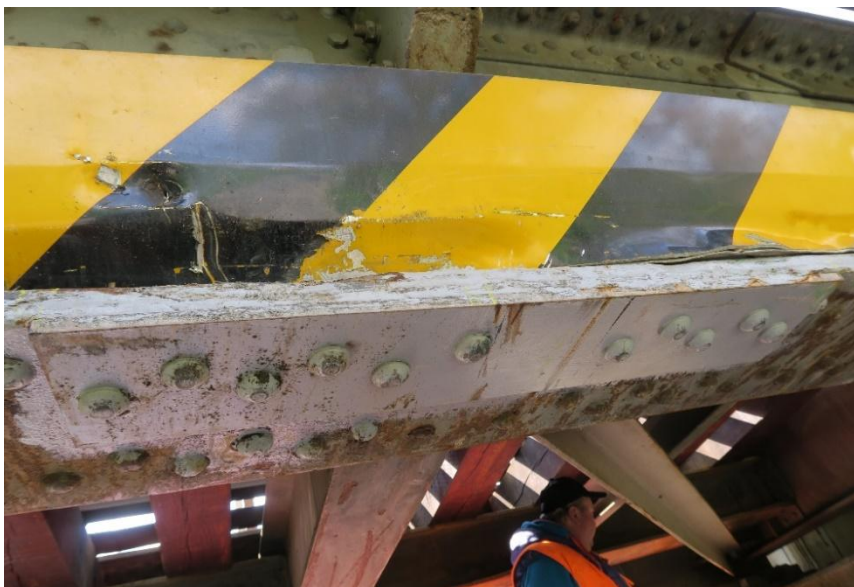
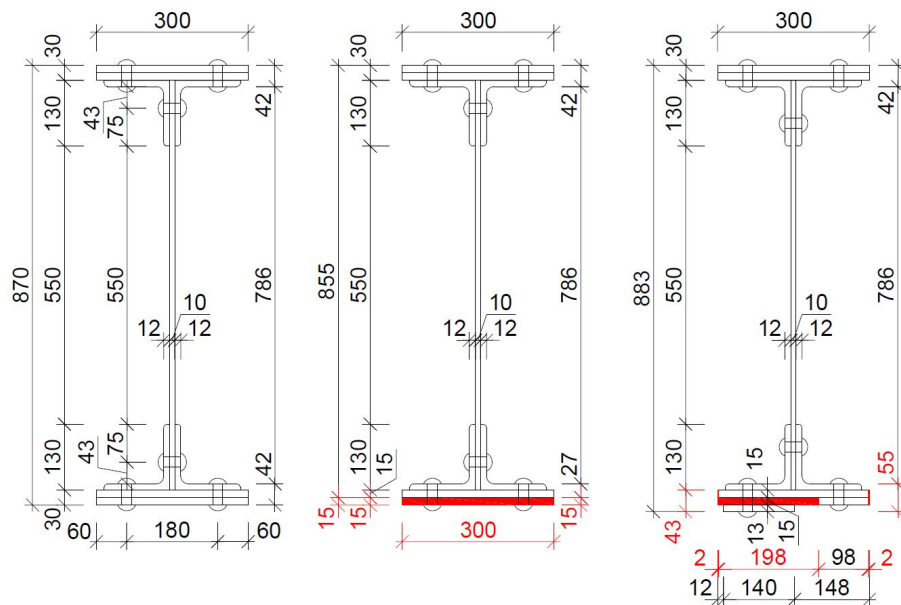
- příčná trhlina v dolní pásnici nosníku
 - přetržené, případně natržené pásnice nebo i velké lokální deformace v kombinaci s trhlinami ohrožují bezpečnost konstrukce a tím i přechodnost mostu
 - takto porušené prvky by měly být okamžitě vyměněny
