# **Oprava a následná diagnostika poruchy mostního závěru MAURER D560 GO na Radotínský most**

## Most ev. č. D0-192..2 Mostní závěr na L27

## Mostní závěr MAURER D560GO - rok výroby 2009

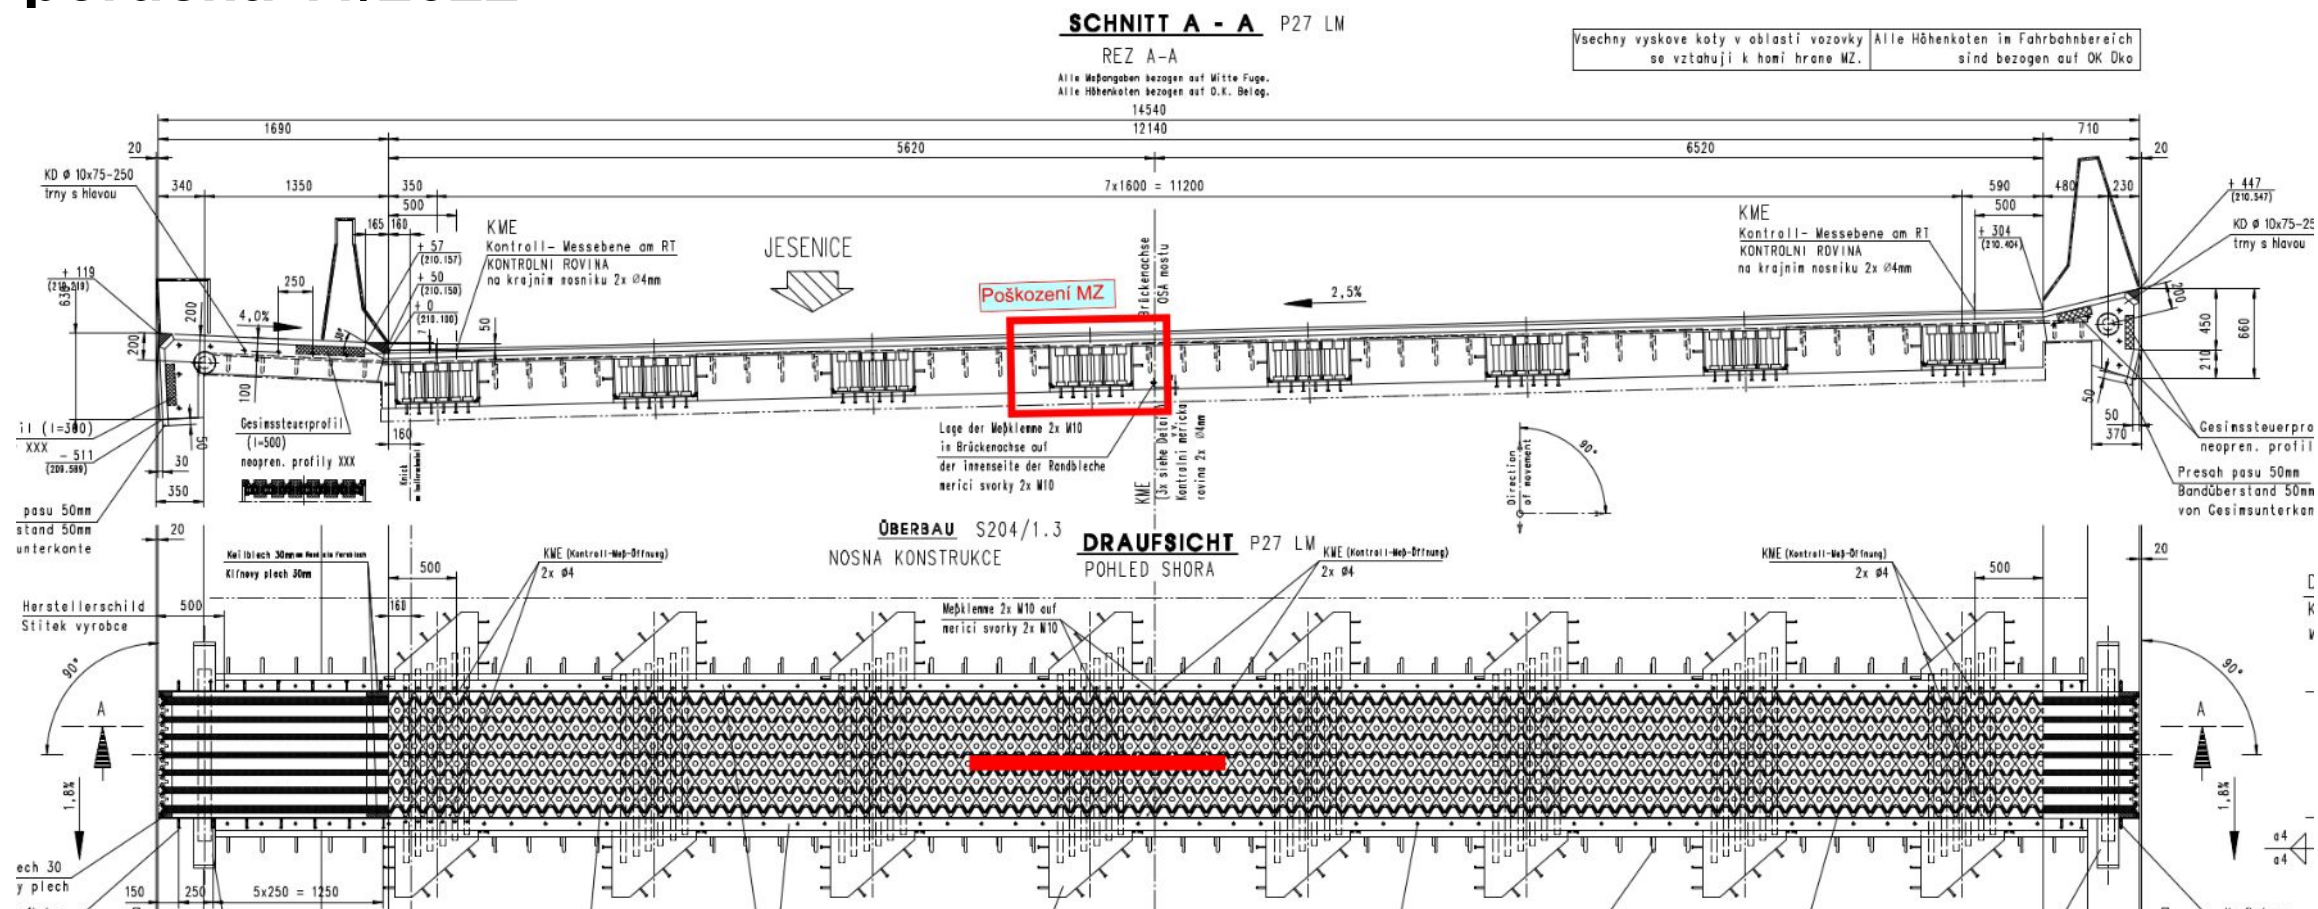
# Mostní závěr MAURER D560GO - porucha 11/2022

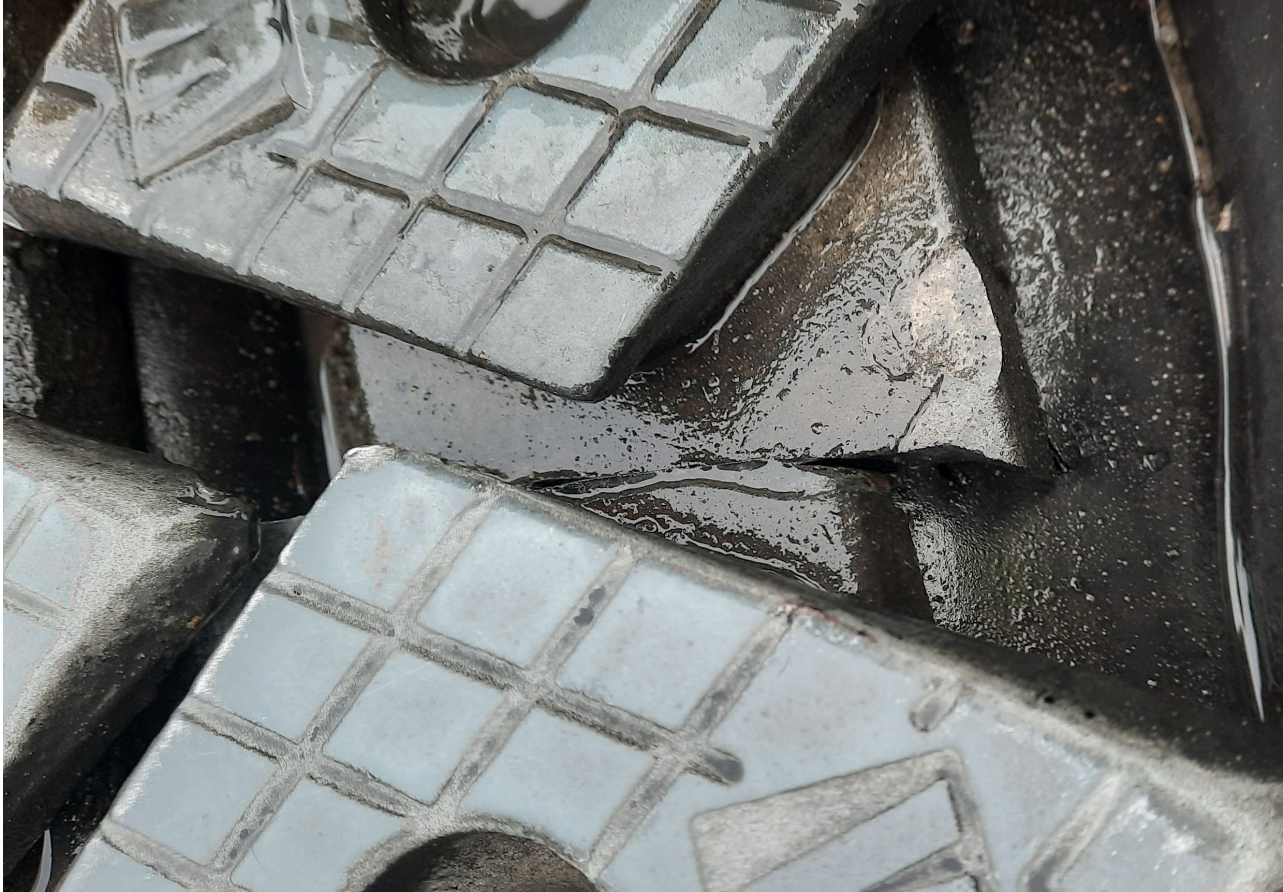
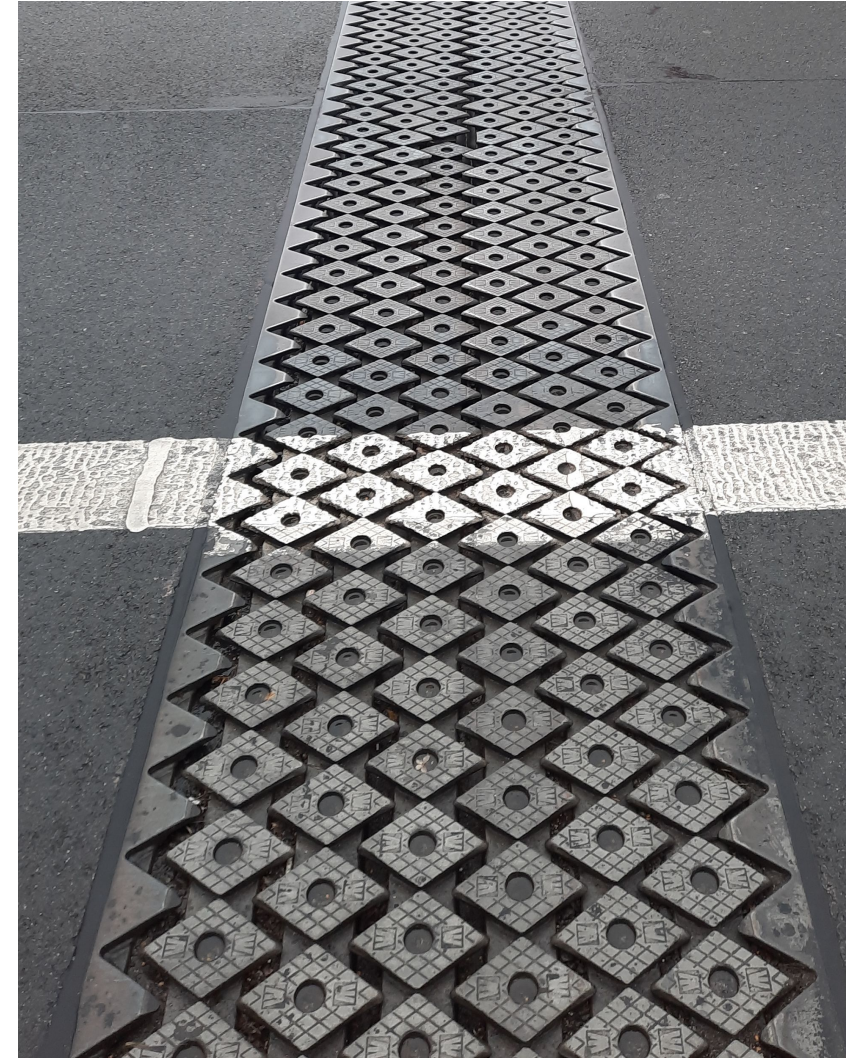
## Mostní závěr MAURER D560GO - porucha 11/2022

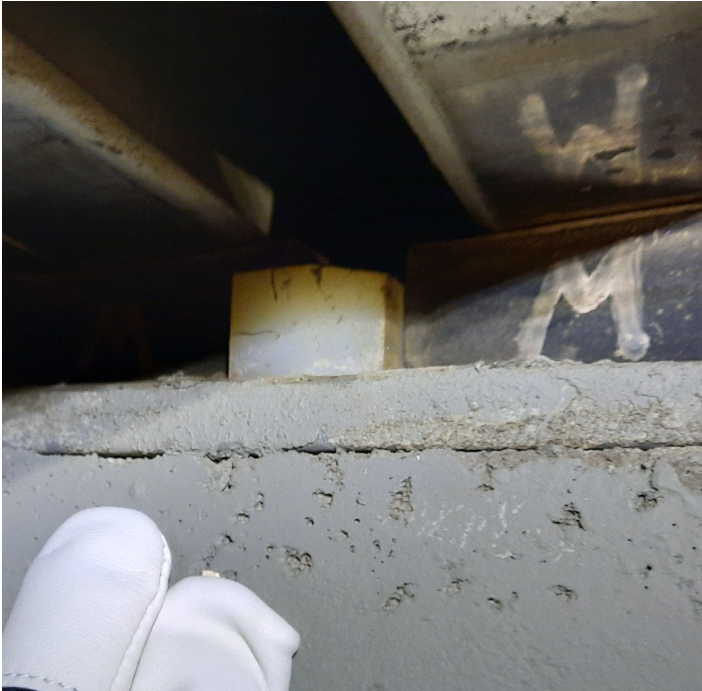
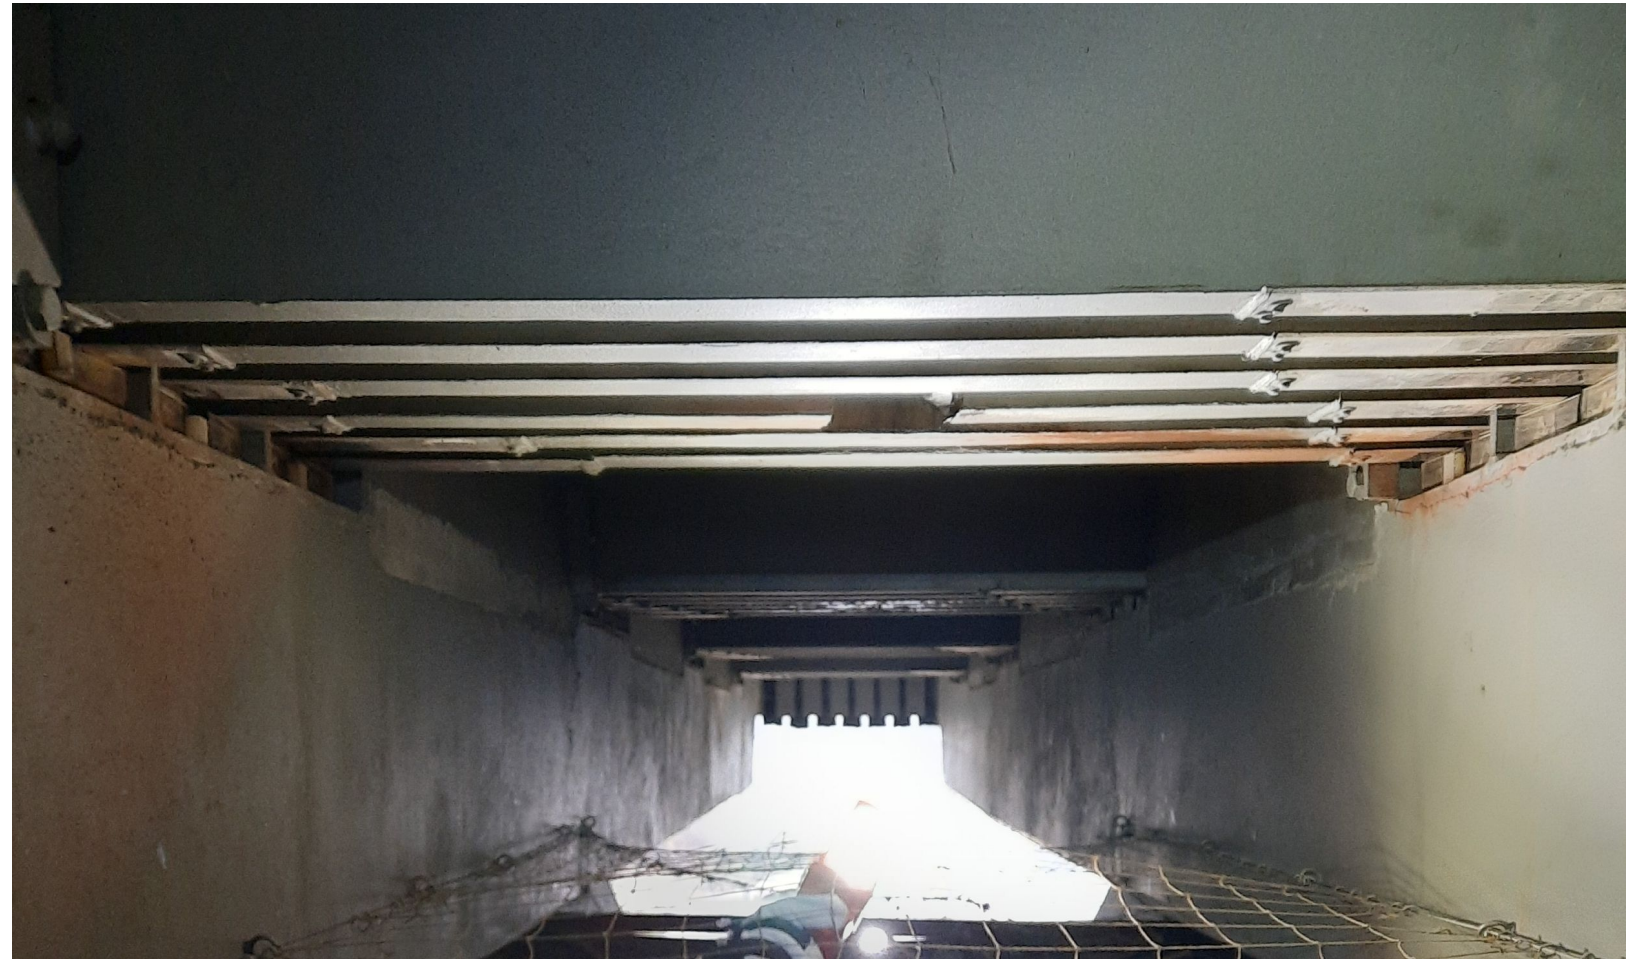
## Mostní závěr MAURER D560GO - porucha 11/2022

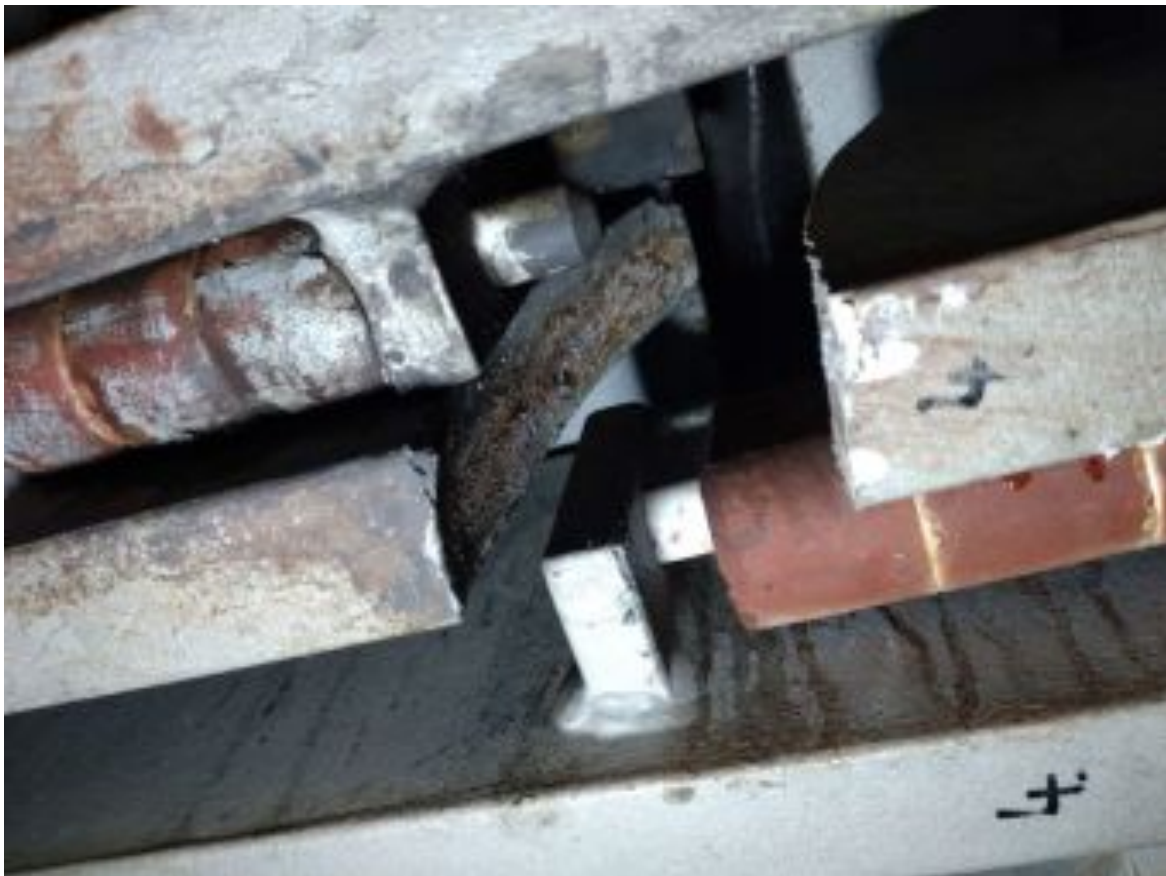
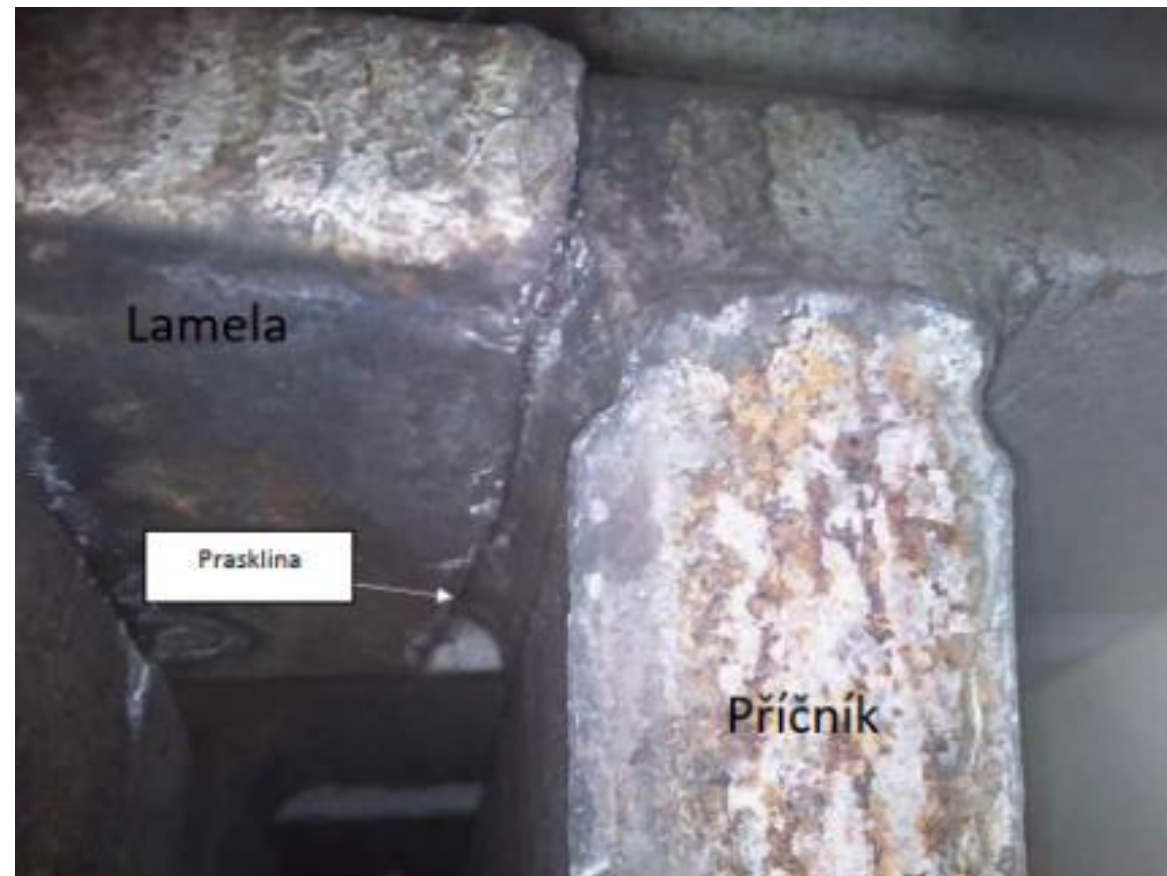
## Mostní závěr MAURER D560GO - vizuální kontrola 11/2022

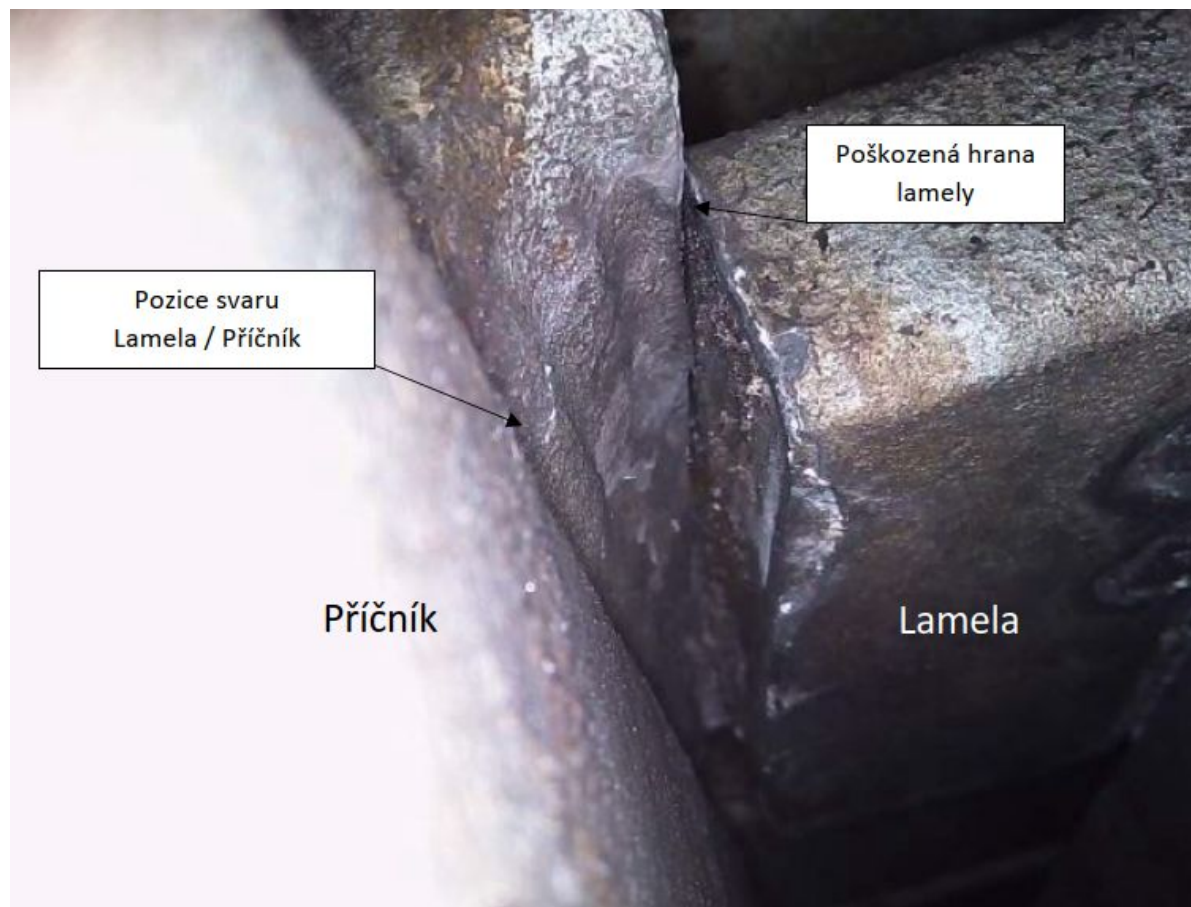
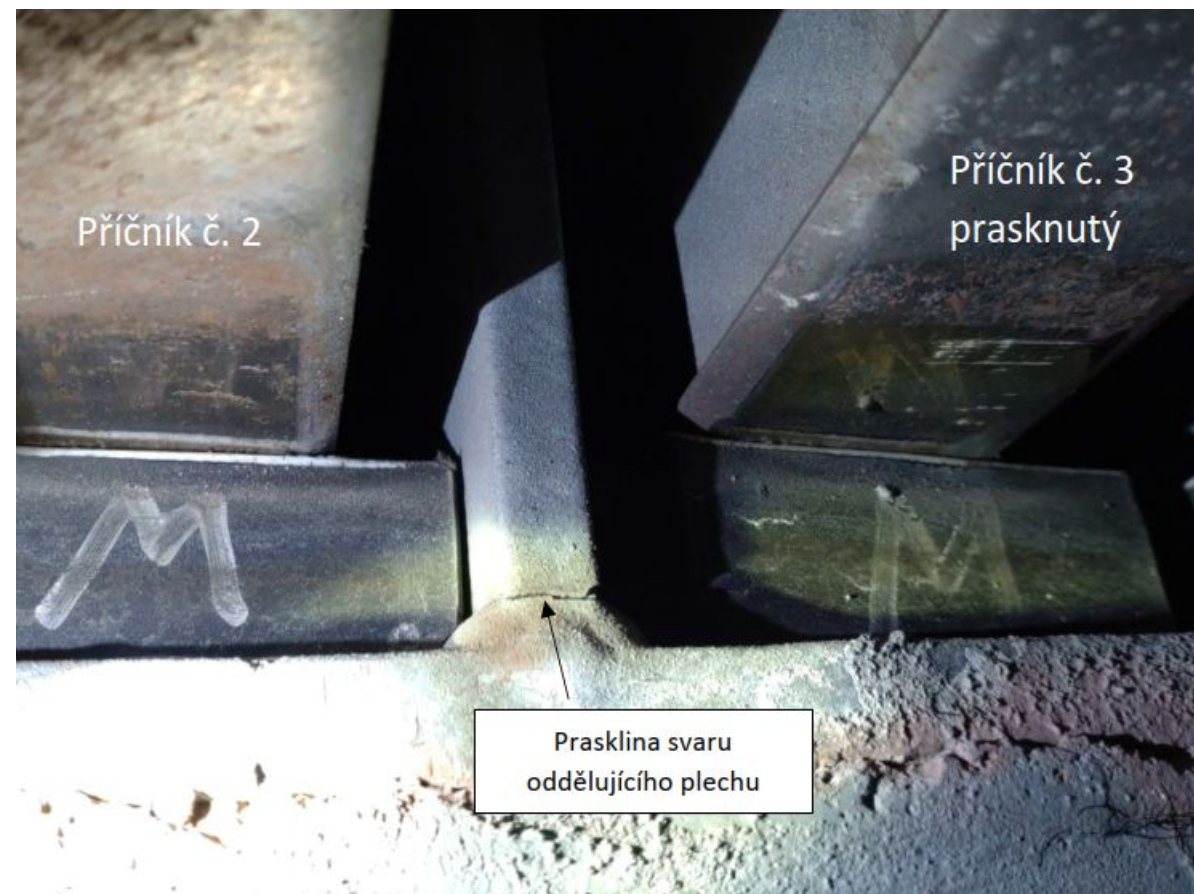
## Mostní závěr MAURER D560GO - vizuální kontrola 11/2022

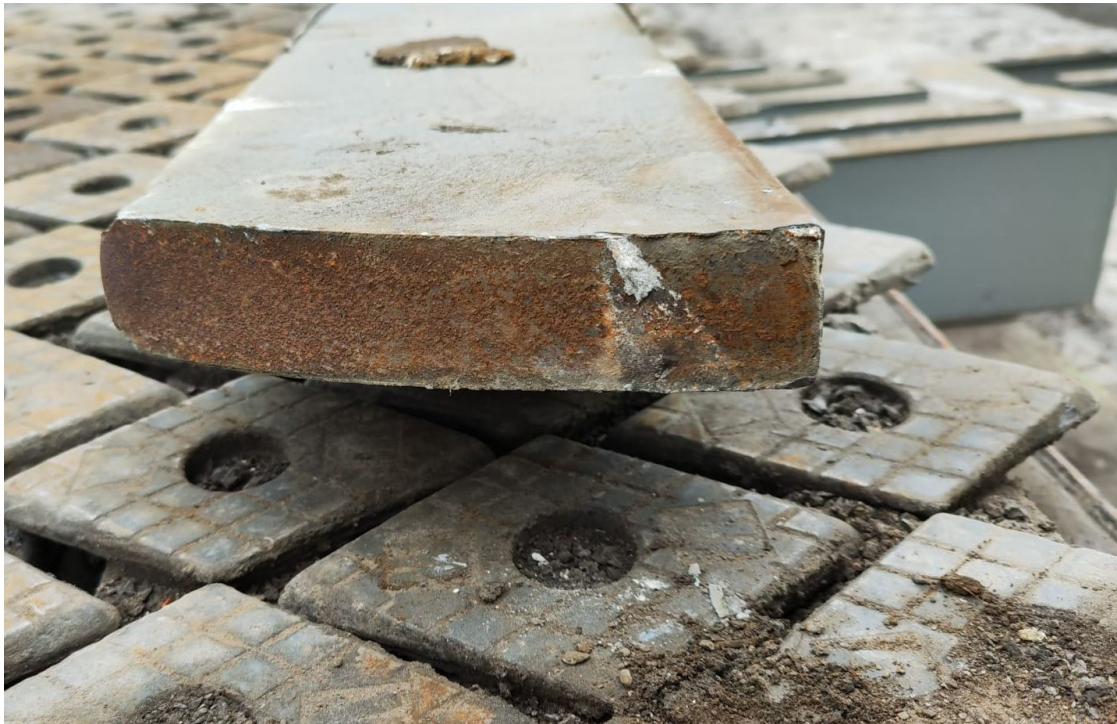
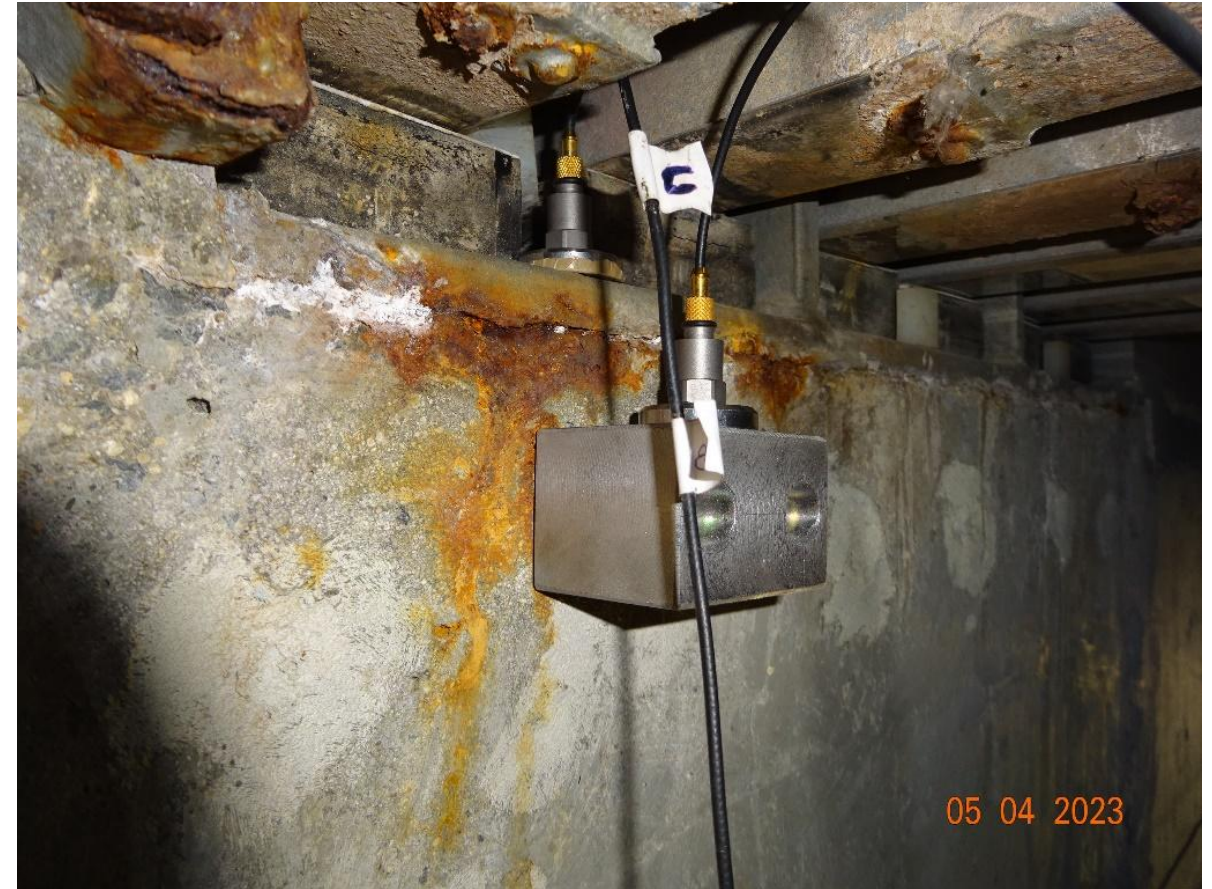
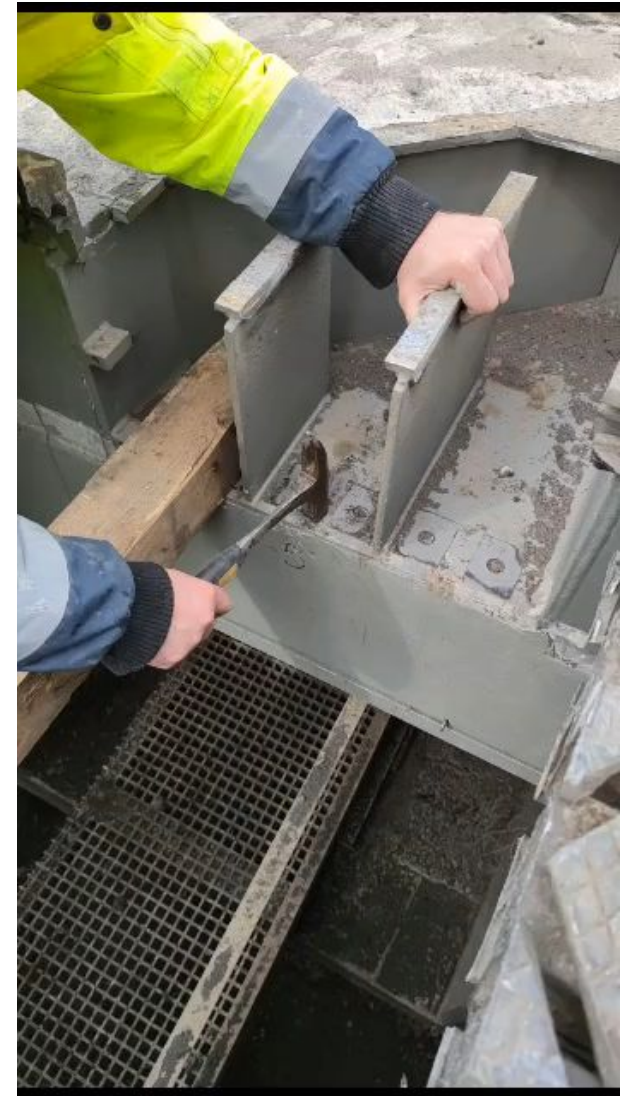
- vizuální prohlídka
- akustické trasování
- Při přípravě zkušebního místa byla akustickým trasováním (poklepem na spodní plechovou plochu boxu) zjištěna nesoudržnost (dutý zvuk) zejména v krajních oblastech boxu u hrany nosné konstrukce.
- Po odstranění plechu byly patrné vzduchové póry a dutiny na horním povrchu betonu.
- Na povrchu zaznamenány korozní produkty.

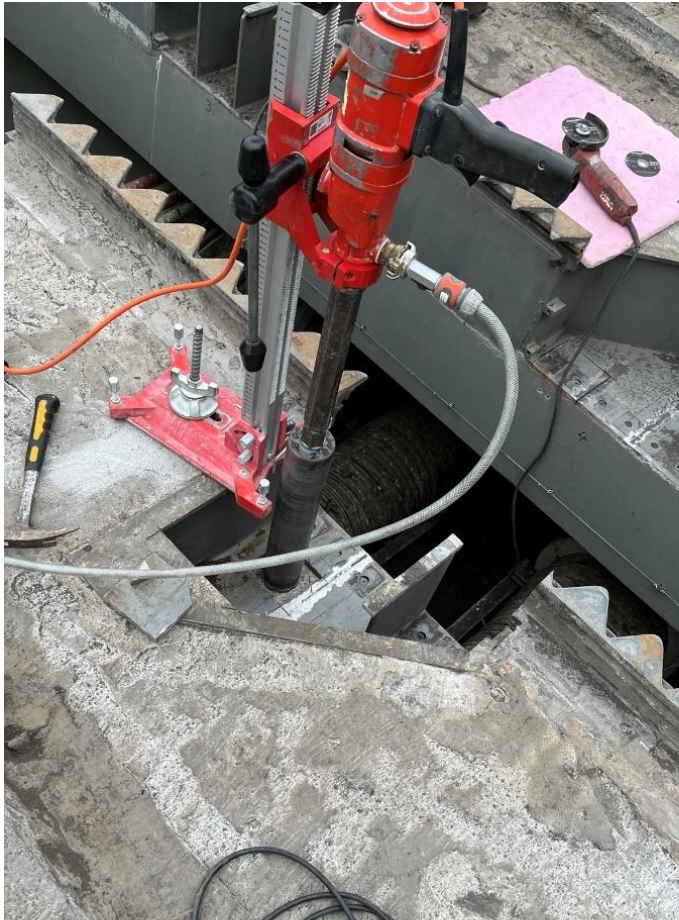
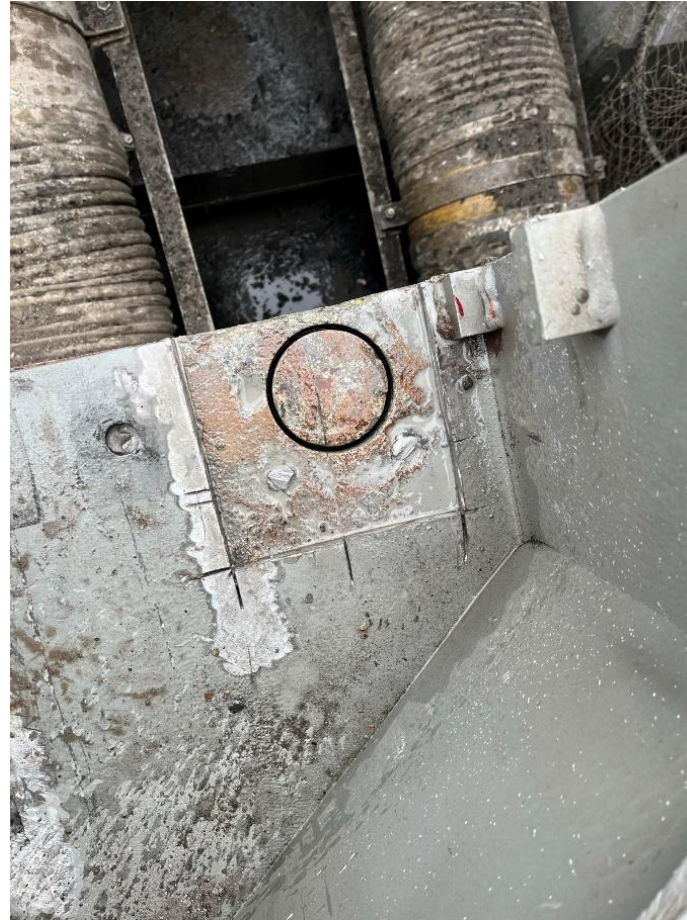
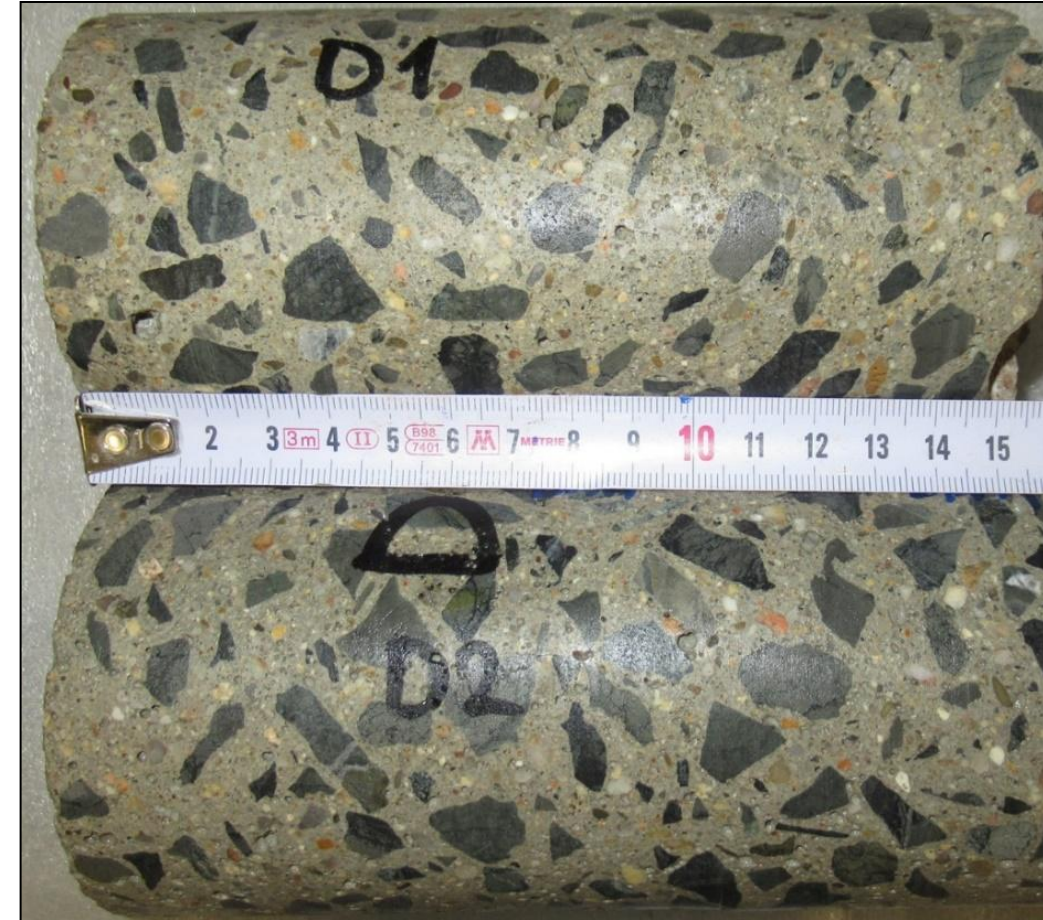
## - Odběr jádrových vývrtů

- Odběr jádrových vývrtů
- Popis vývrtů
  - čela vývrtů pod boxem pórovitá, vrstva jemnozrnné směsi,
  - není patrná segregace kameniva
- Pevnost betonu v tlaku.
  - průměrná pevnost betonu v tlaku vzorků pod boxem MZ dosahuje hodnot 46,2 MPa a hodnot 51,6 MPa u referenčních vzorků.
- Objemová hmotnost
  - Průměrná objemová hmotnost vzorků pod boxem MZ dosahuje hodnot 2340 kg/m<sup>3</sup> a hodnot 2360 kg/m<sup>3</sup> u referenčních vzorků.

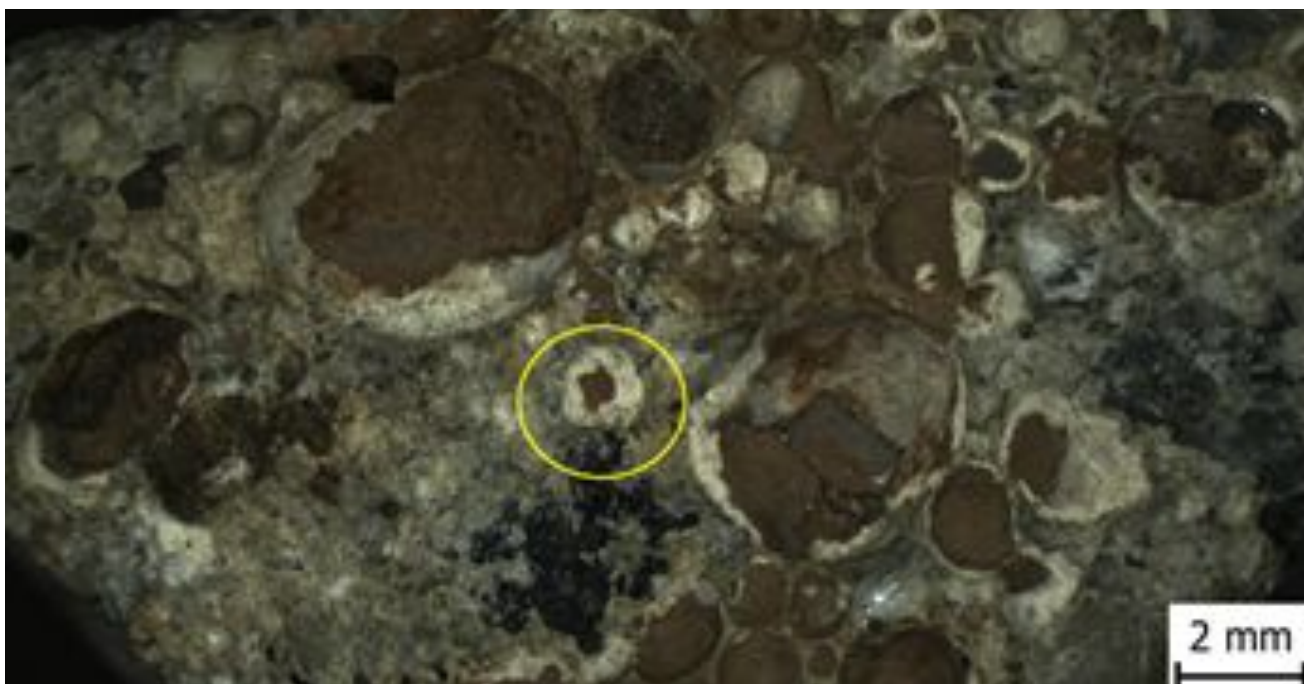
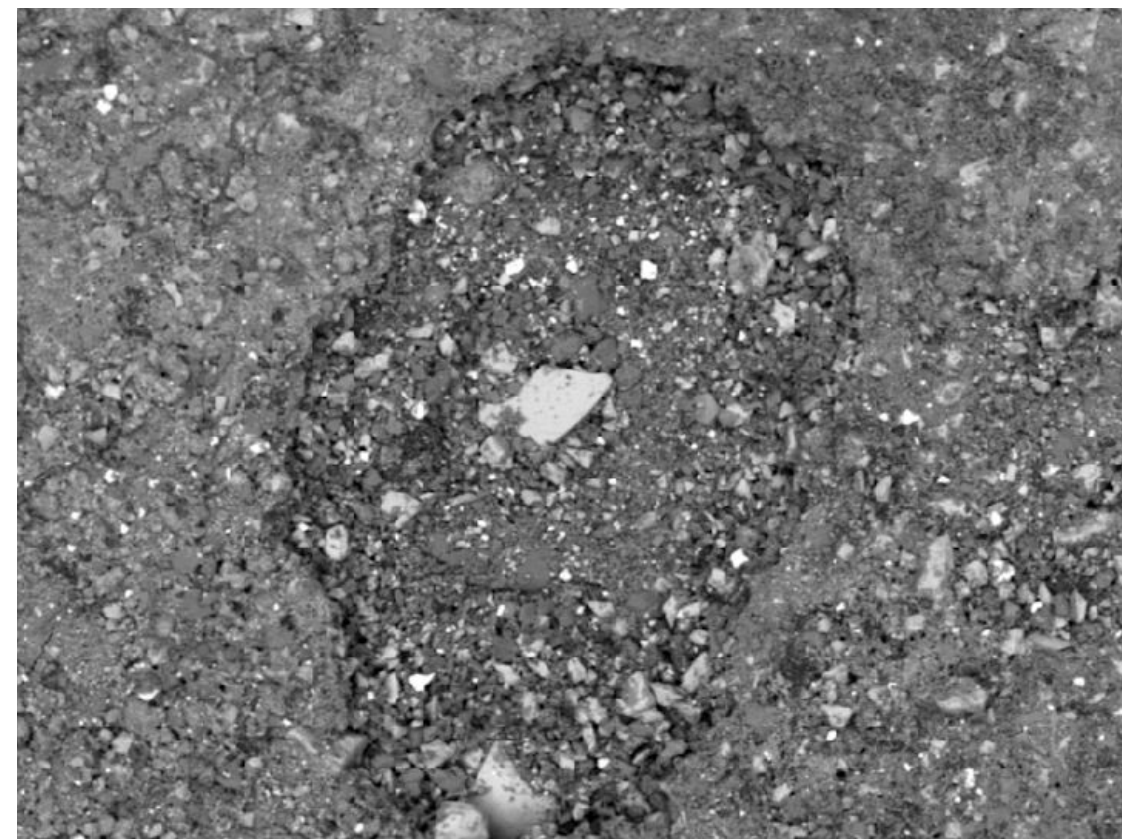
## - EDS analýza:

- Kondenzát obsahoval bazické oxidy železa a zinku
- Vlivem alkalického prostředí docházelo k vysrážení korozních produktů v pórovité struktuře betonu.

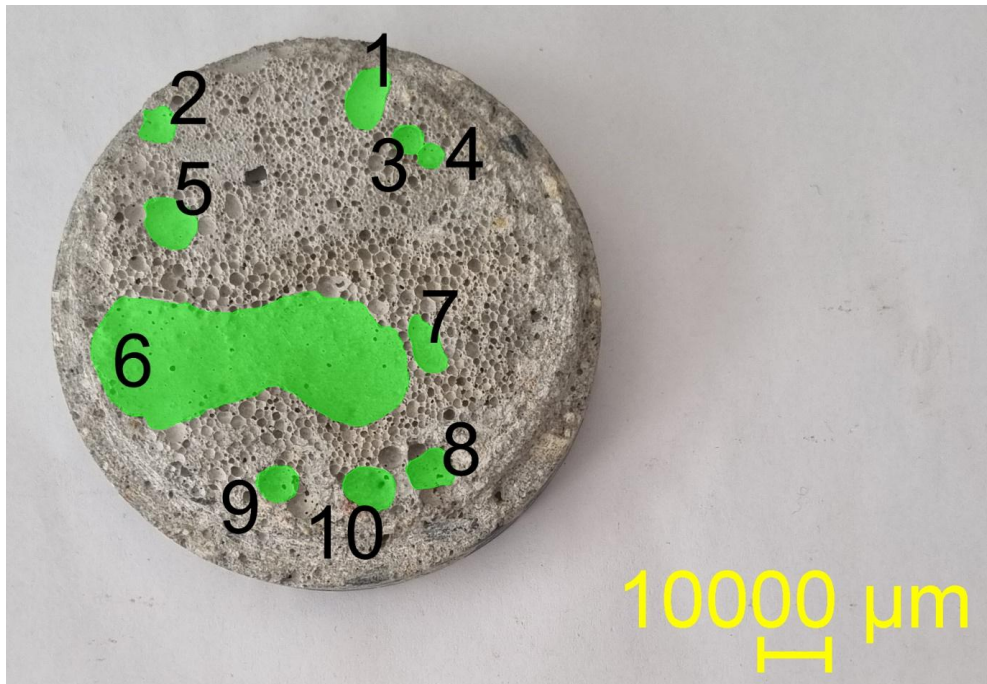
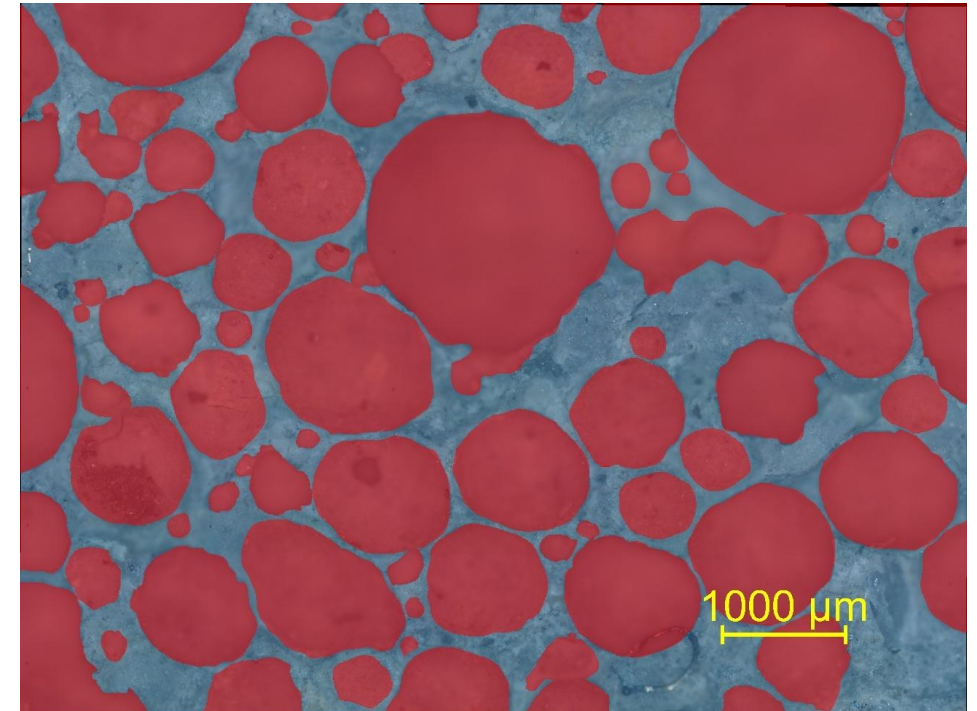
## - Mikroskopická analýza porovitosti

- Styková plocha byla tvořena pouze cementovým tmelem bez kameniva.
- Plošný podíl makrodutin činil 22,8 % z této plochy.
- Hloubka makrodutin dosahovala hodnot od 2 do 4 mm.
- Zbylá plocha (mimo makroporů) byla tvořena značnou mikropórovitostí cementového tmelu, jejíž podíl dosahoval až 44 %.

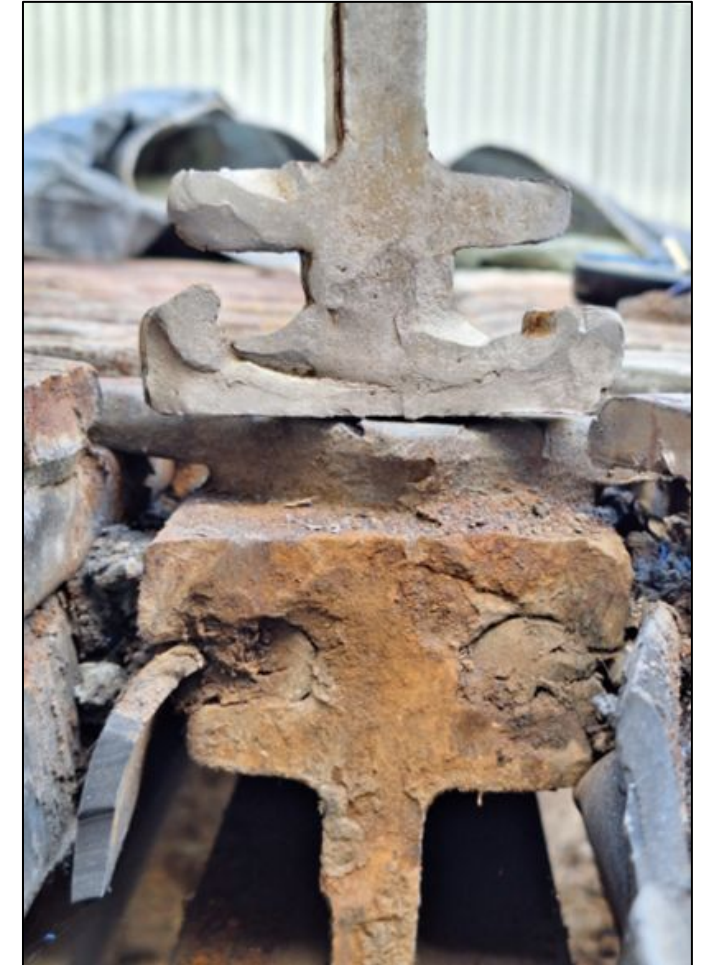
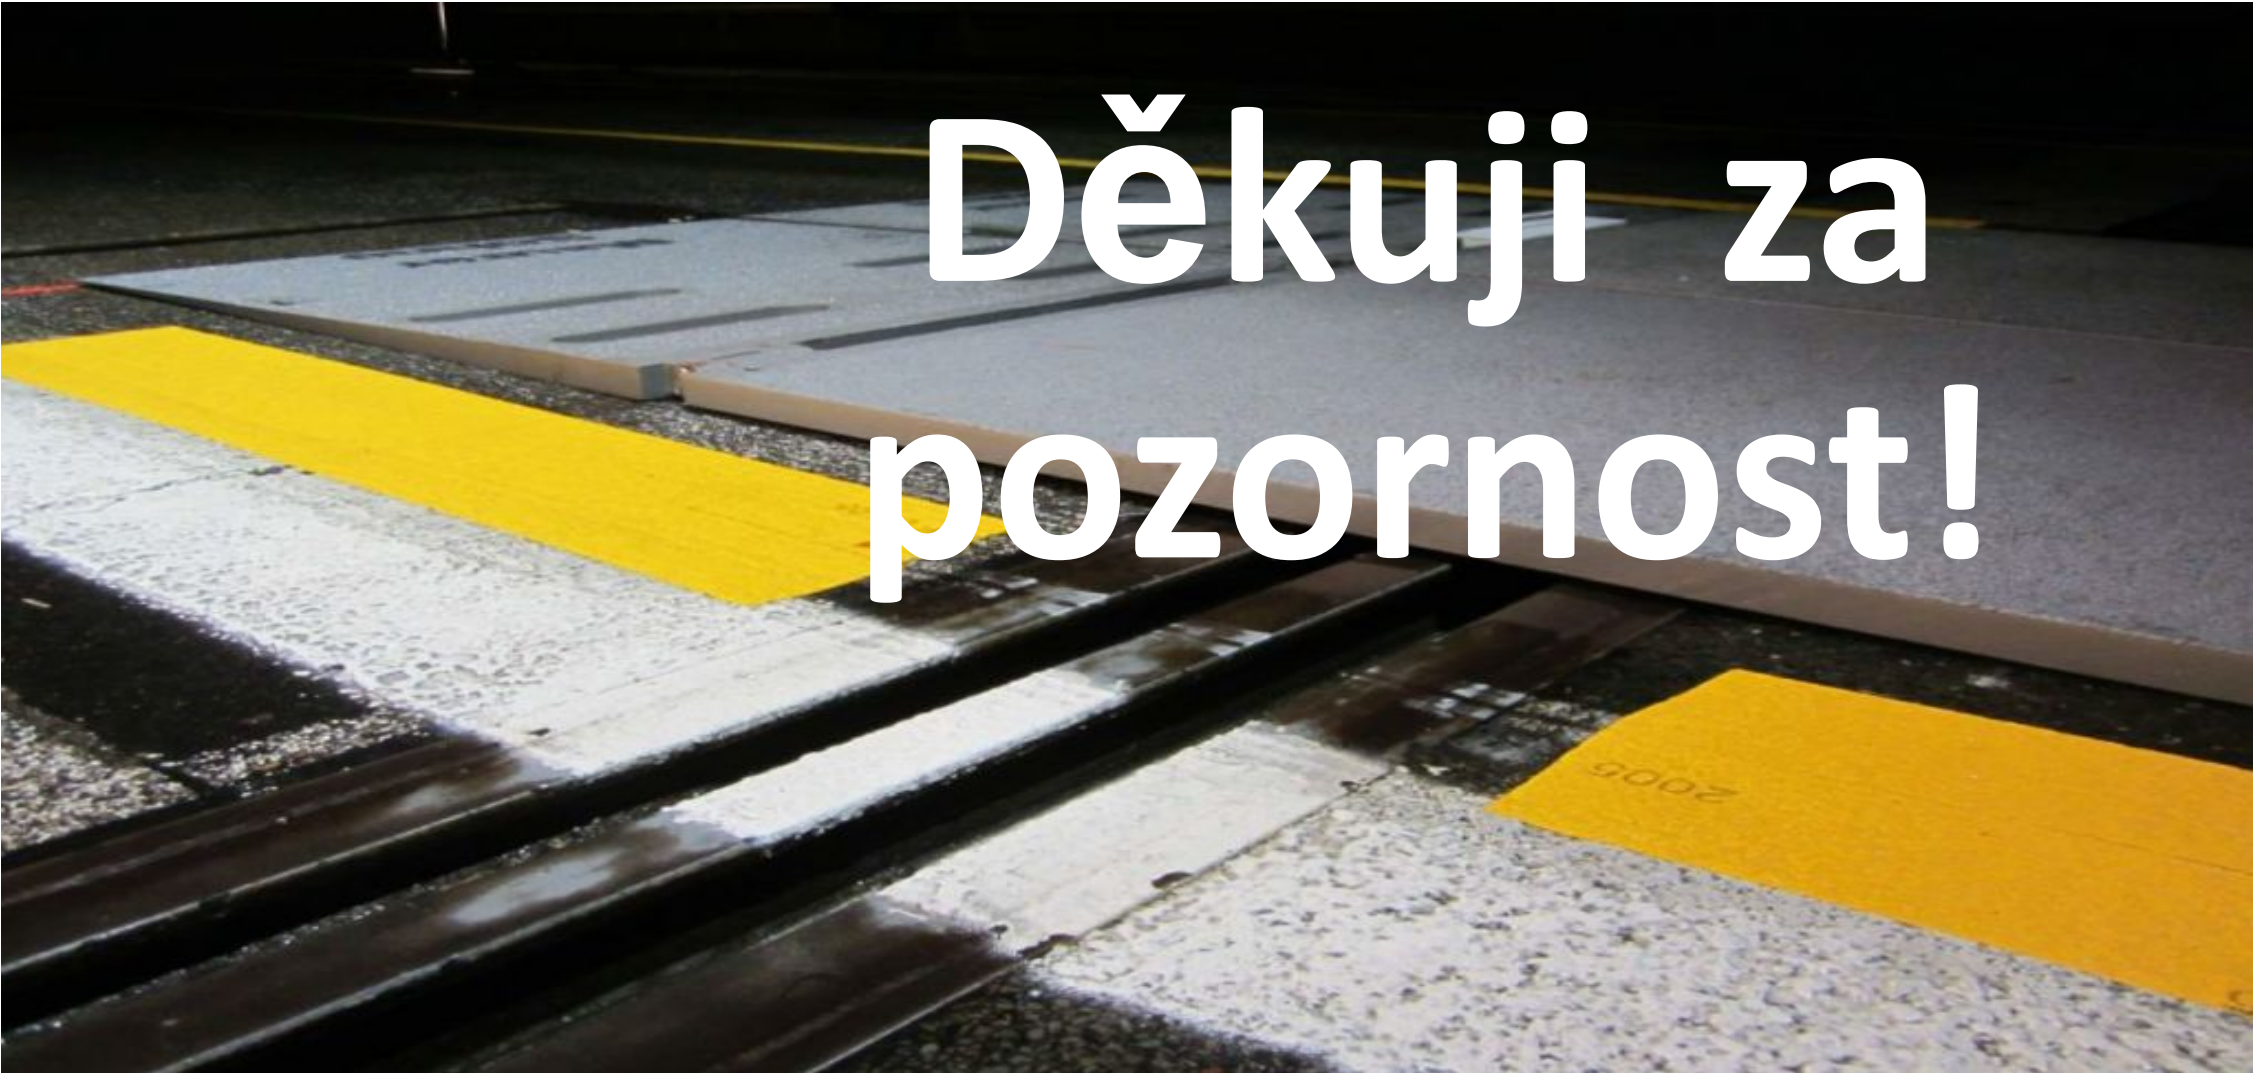
- **Diagnostika ocelových částí poškozeného MZ**
  - Poškozený mostní závěr dovezen do Kloknerova ústavu
  - Provedením nedestruktivních zkoušek nebyly lokalizovány vnitřní ani povrchové vady u základního materiálu traverzy a lamely.
  - Mechanickým zkoušením základního materiálu byly ověřeny a potvrzeny jejich předepsané mechanické hodnoty.
  - **Zjištěné poznatky z lomový ploch, odpovídají nestandardnímu zatížení systému lamela/traverza, na který nebyl systém lamela/traverza navržen.**
