Rizika skryté degradace dřevěných lávek a možnosti zvýšení jejich životnosti

Lukáš Velebil, Jakub Dolejš, Petr Ptáček, Pavel Ryjáček

24. 04. 2025

Lávka přes slepé rameno Malše v Českých Budějovicích

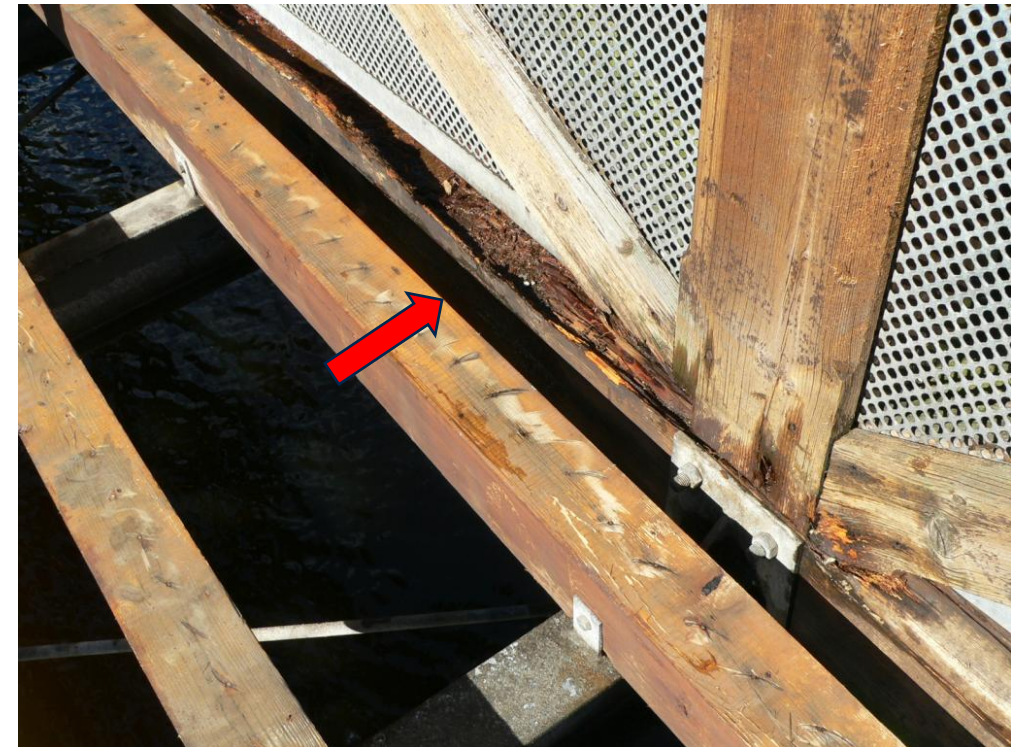
Degradace dolního pasu

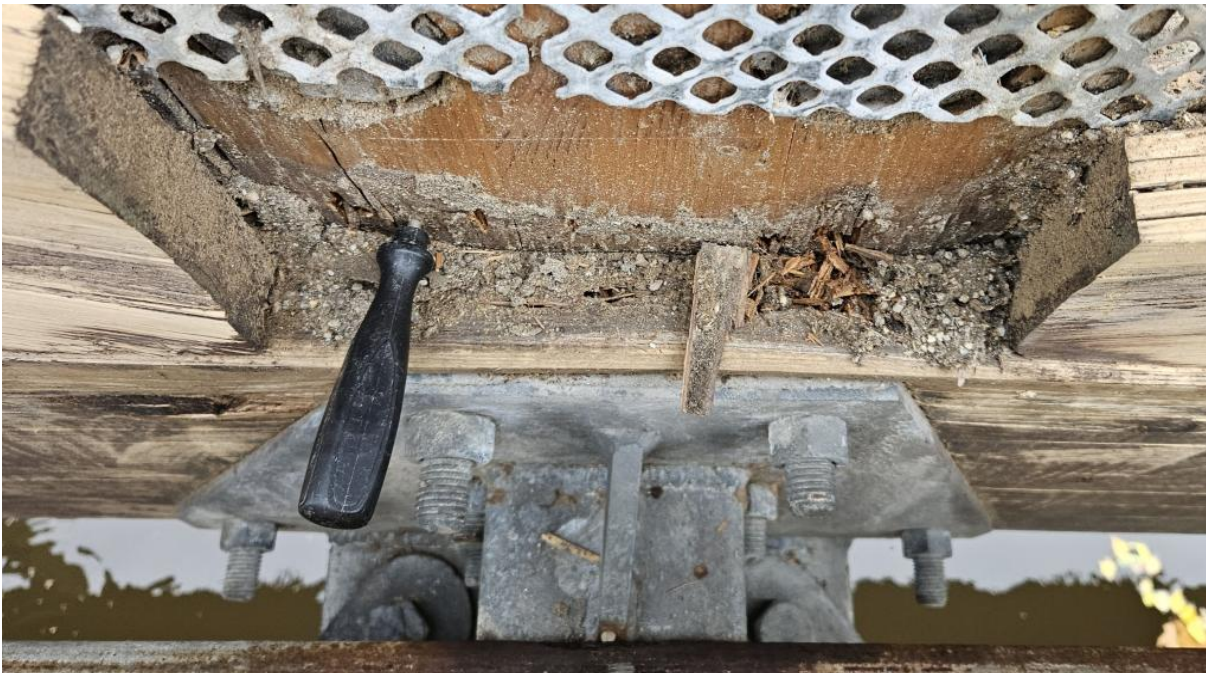
- V každém styčnicku a v místě viditelné degradace ověřena odolnost vůči vniku hrotu.
- U většiny styčníků dolního pasu hlavního vazníku nalezeny skryté vnitřní dutiny.
- Houba **rozkládá dřevo „zevnitř“**, trám je na první pohled **na povrchu neporušený**, avšak **uvnitř již degradovaný**.

Styčnick č. 19 dolního pasu před mechanickou kontrolou

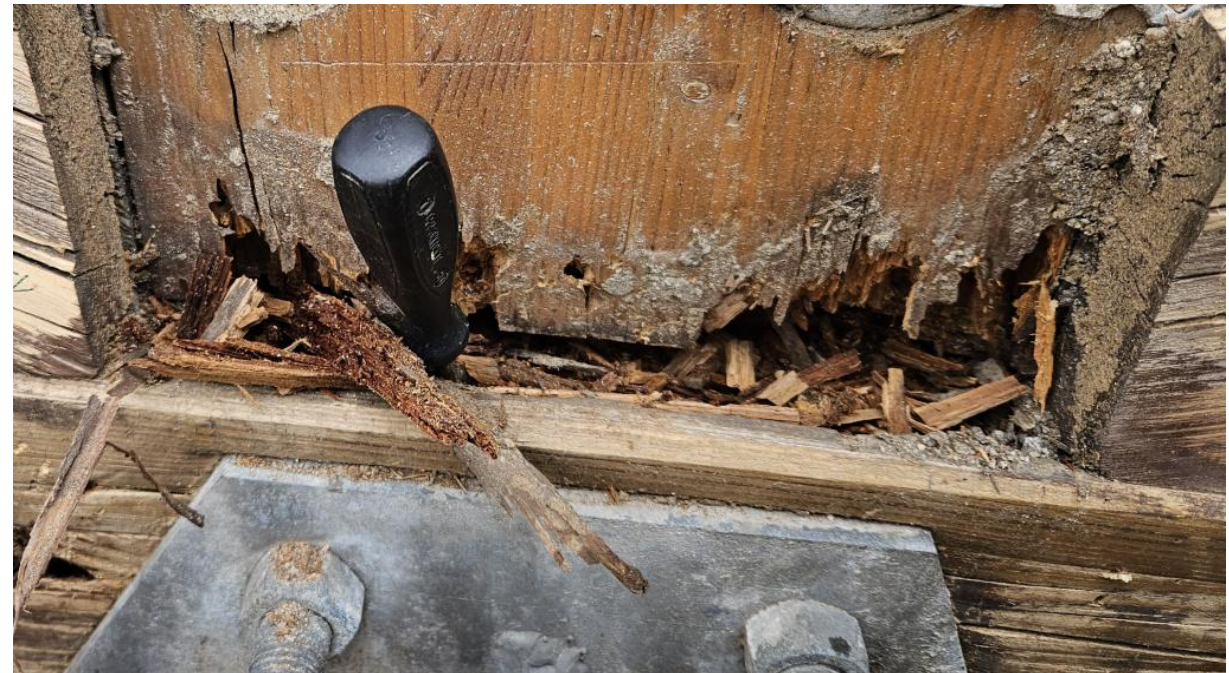
Styčnick č. 19 dolního pasu po mechanické kontrole

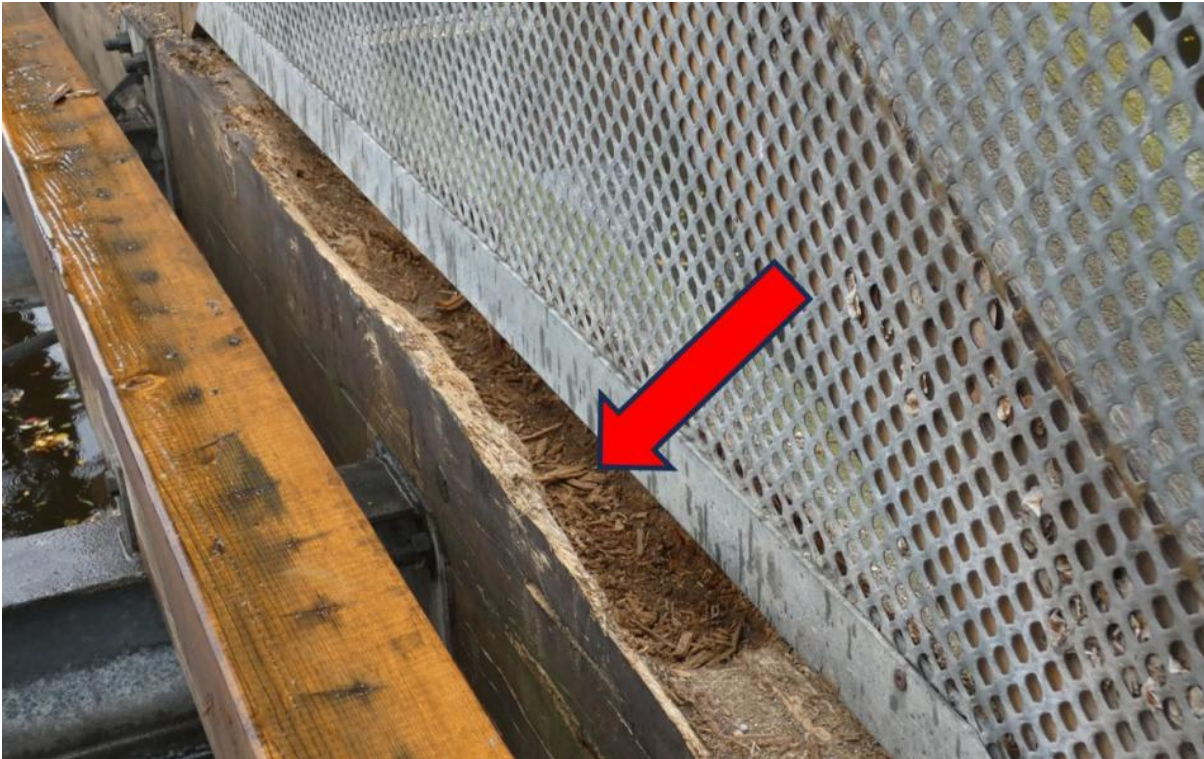
- Až **30%** lokální **úbytek průřezové plochy** dolního pasu vazníku.
- Degradace vzpěr z důvodu absence konstrukční ochrany.

Poškození dolního pásu vazníku

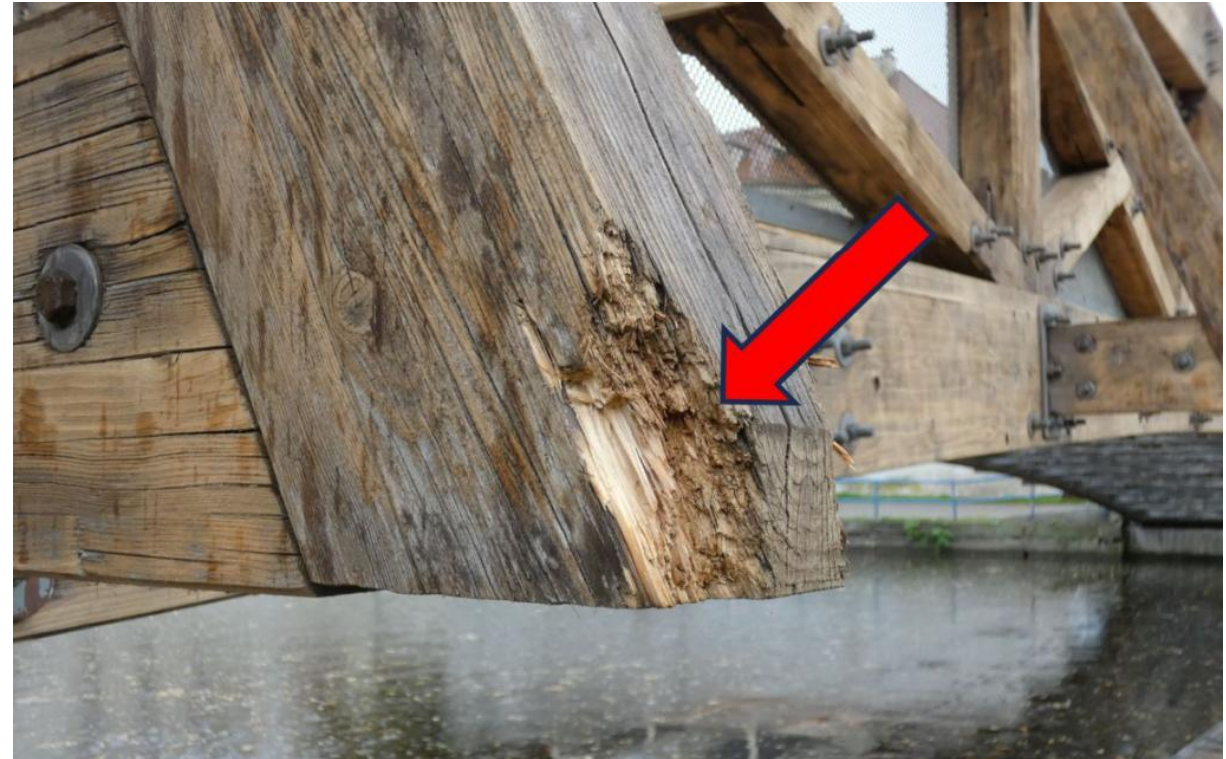
Degradovaná příčná vzpěra

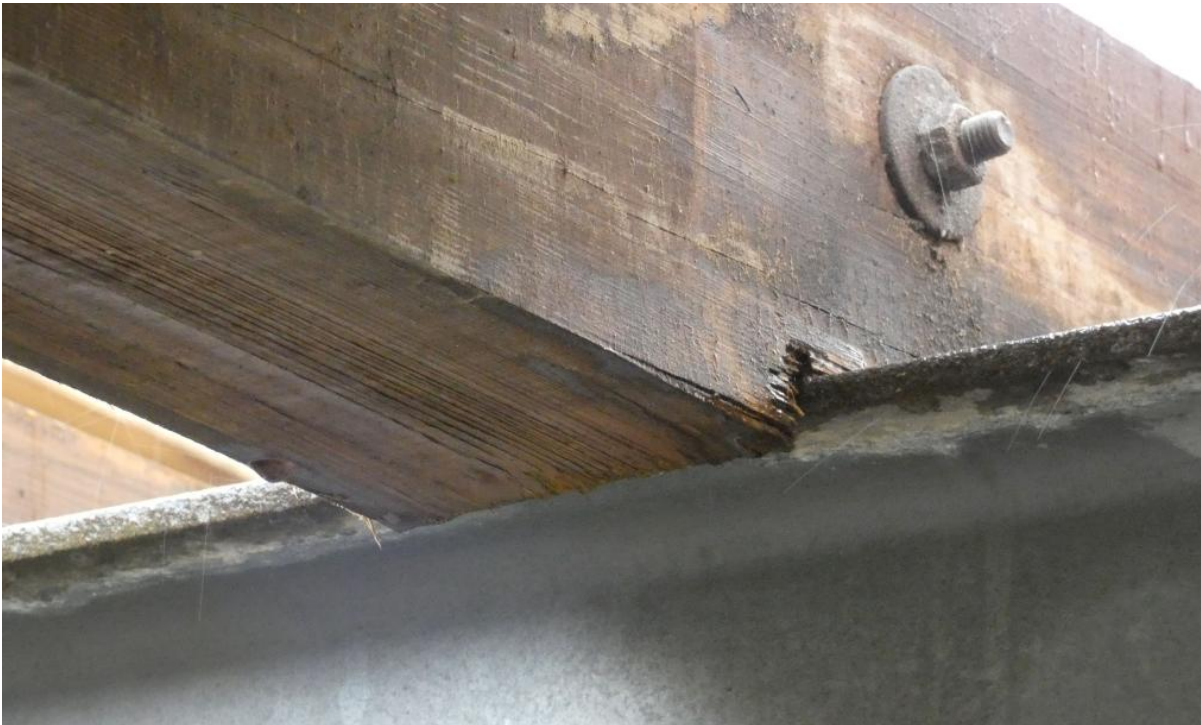
- Nevhodně řešené styčníky podélníků - v místě kontaktu dřeva s ocelí se hromadila voda.
- Konstrukční detaily musí **umožnit odtok vody** okolo dřevěného prvku a jeho **přirozené vysušení**
 - např. zafrézování svislého plechu do hranolu + mezera mezi příčným a hranolem.

„Osedlání“ podélníků

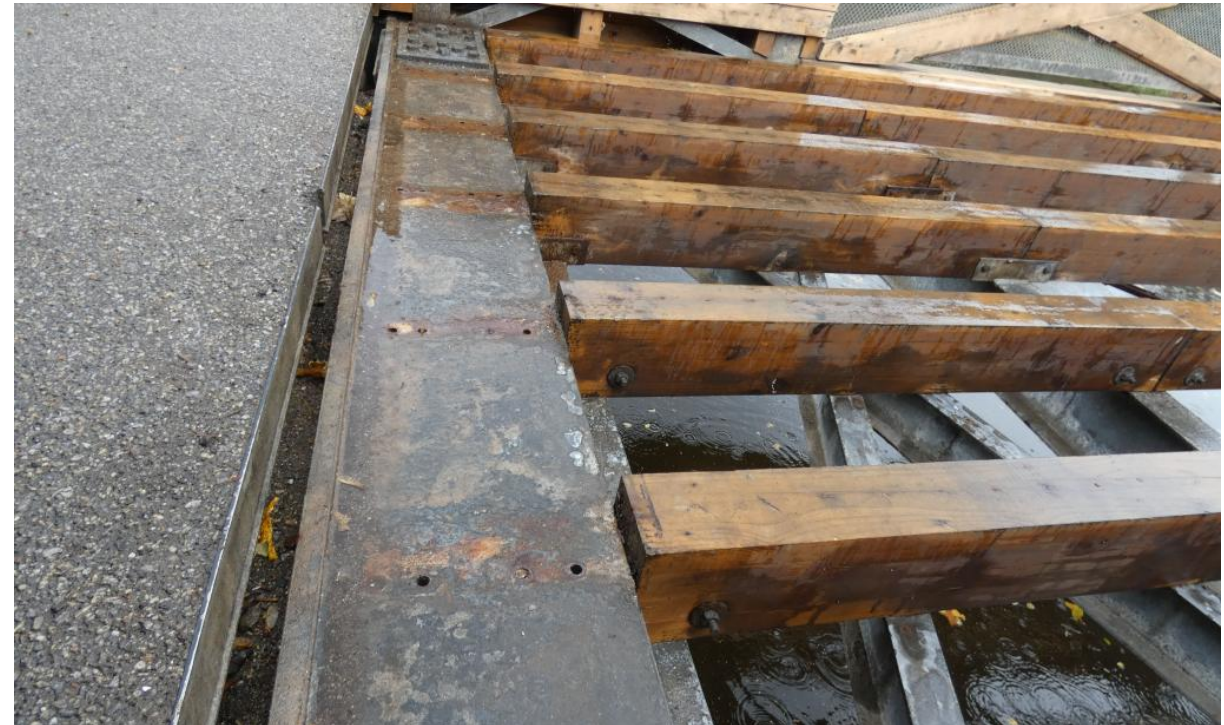
Čela podélníků uložena nadoraz k ocelovému profilu

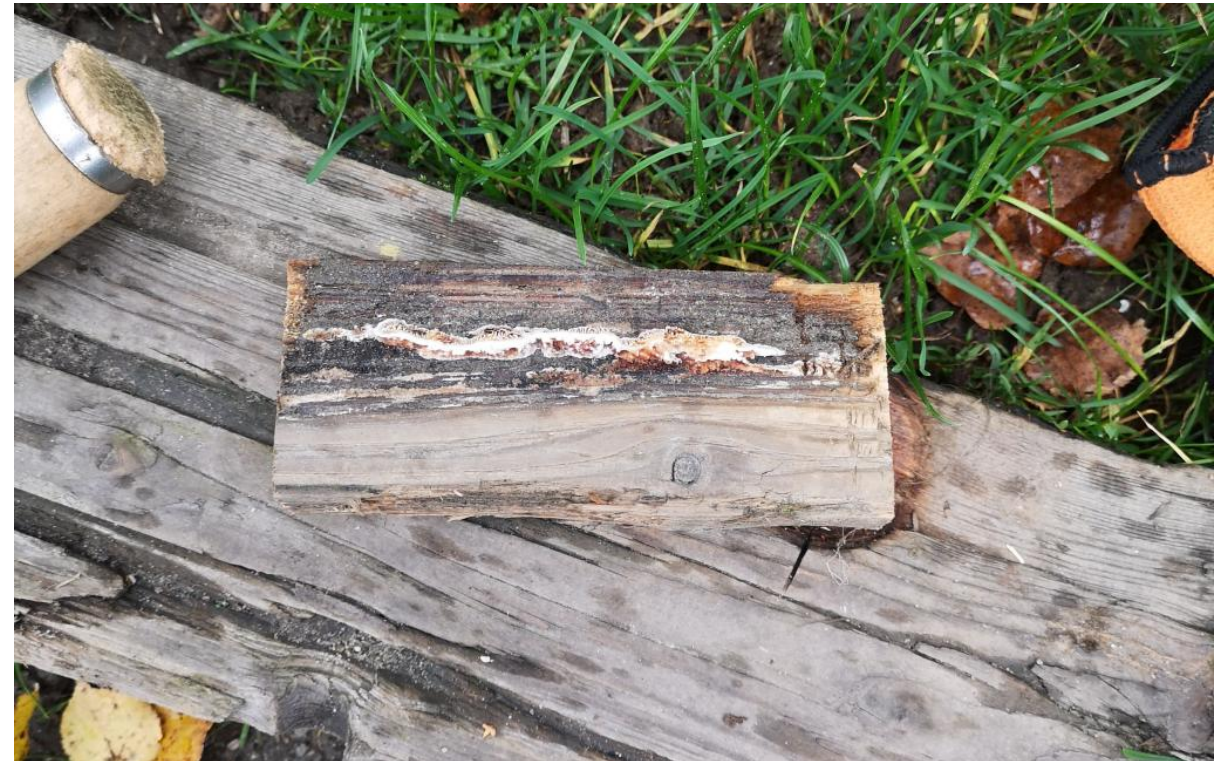
Odebraný vzorek s plodnicí trámovky jedlové

- Identifikovány **čtyři druhy** dřevokazných hub.
- Nejzávažnější degradace zjištěna u obou dolních pasů, přilehlých diagonál a sloupků a u podélníků.
- Napadení nebylo vizuálně zřejmé, šířilo se uvnitř prvků.
- U horních pasů **krytých plechy nebylo napadení** houbami **zaznamenáno**.
- Vlhkost dřeva u hlavních nosníků až 46 %, u podélníků až 82 %
(pro zajištění ochrany před dřevokaznými houbami je nutné, aby vlhkost dřeva byla dlouhodobě méně než 18 %).
- Stav vyžadoval **okamžité uzavření lávky** a následně její demontáž, odvoz do dřevovýrobní a rozsáhlou výměnu dřevěných prvků.
