# **Dynamická analýza Trojské lávky – poznatky z analýzy možnosti včasné detekce jejího porušení**

**Pavel Ryjáček, Vladimír Příbramský, Alexey Tretyakov, Tomáš Plachý**  
(Fakulta stavební ČVUT v Praze)

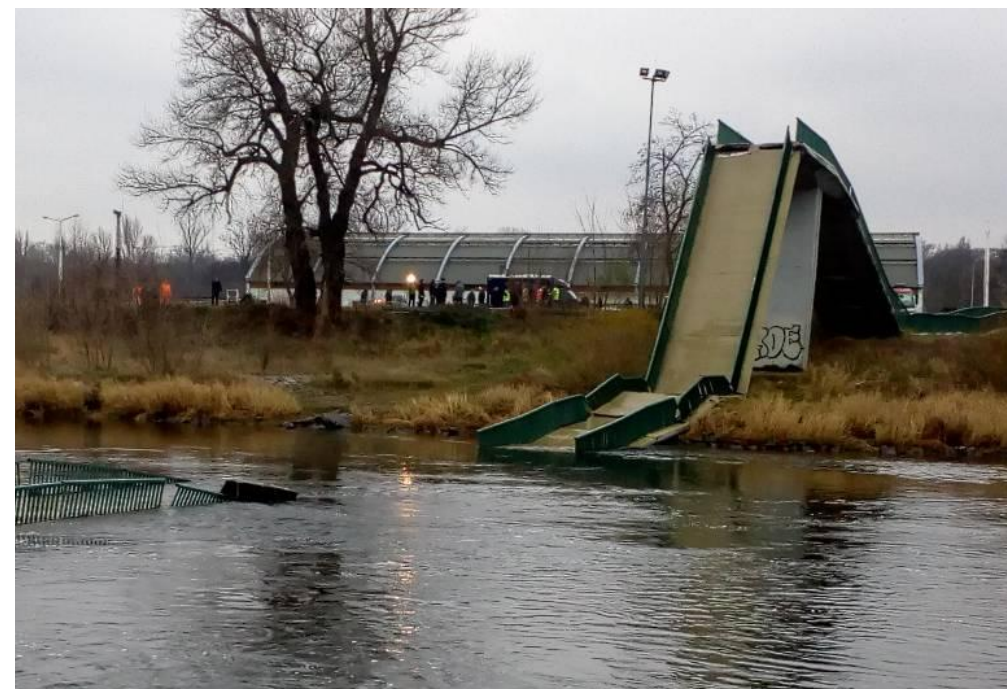
- Lávka z roku 1984.
- Předpjatý pás z prefabrikovaných segmentů
- Rozpětí polí bylo 85,50 m + 96,00 m + 67,50 m
- V sobotu 2. prosince 2017 se lávka zřítila a čtyři lidé byli při pádu zraněni.

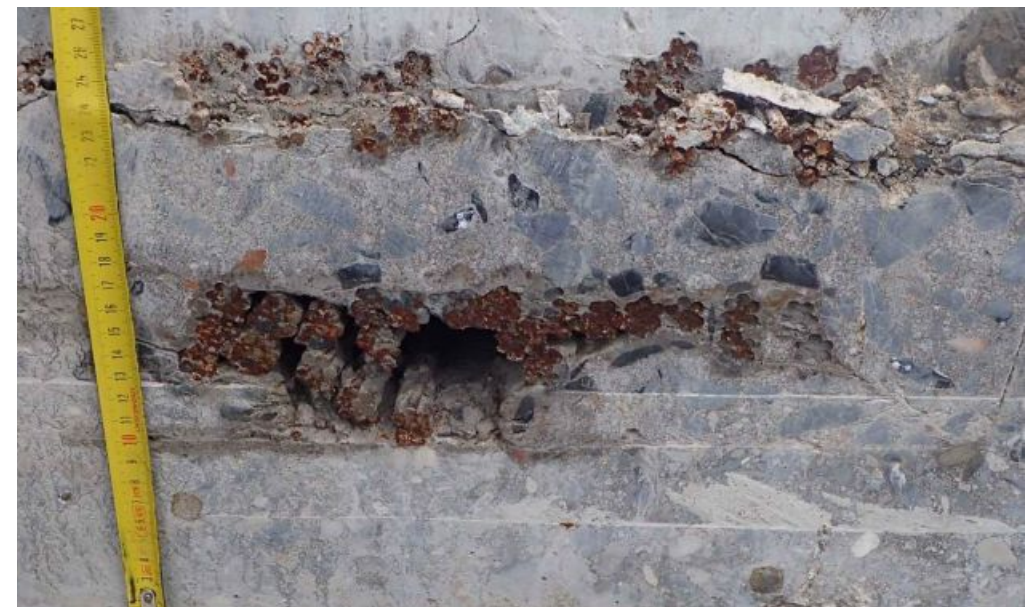
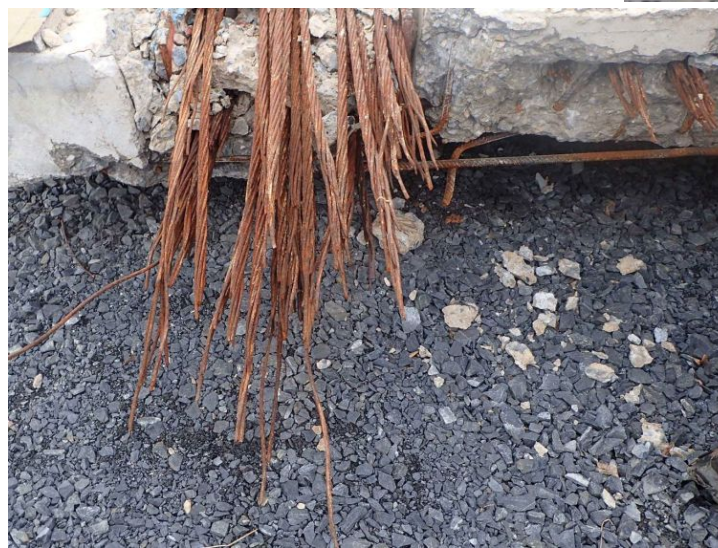
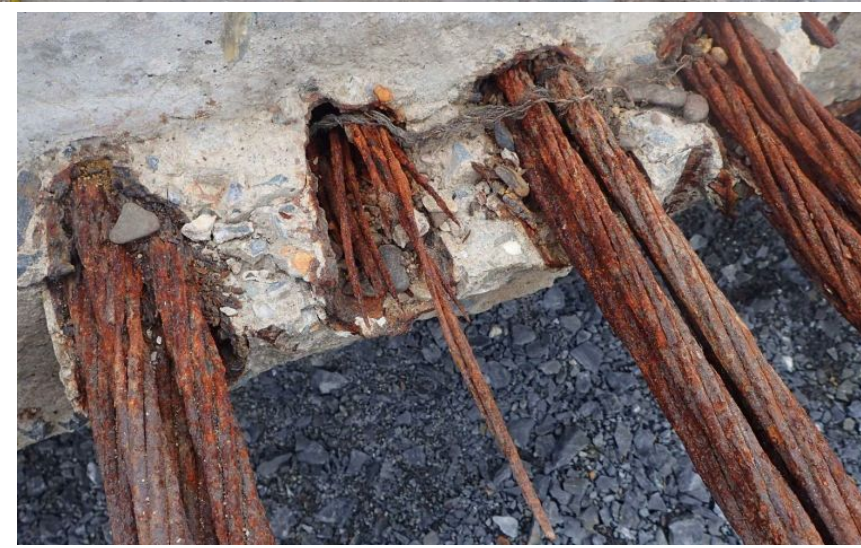
- Analýza existujících podkladů, výsledky geodetického sledování, monitoringu a statických a dynamických měření.
- Dále analyzováno:
  - kaverny v dobetonávce kabelů Alfa,
  - koroze předpínacích kabelů Alfa,
  - nezainjektované kanálky kabelů Beta a jejich koroze
  - separace dobetonávky kanálku pro kabely Alfa,
  - změna teploty konstrukce,
  - vliv zatuhnutí zábradelních dílců,
  - zanesení ložisek - vliv tuhosti podepření koncových segmentů,
  - vliv nerovnoměrného sedání pilířů.
