# **Oprava a následná diagnostika poruchy mostního závěru MAURER D560 GO na Radotínský most**

## Most ev. č. D0-192..2 Mostní závěr na L27

## Mostní závěr MAURER D560GO - rok výroby 2009

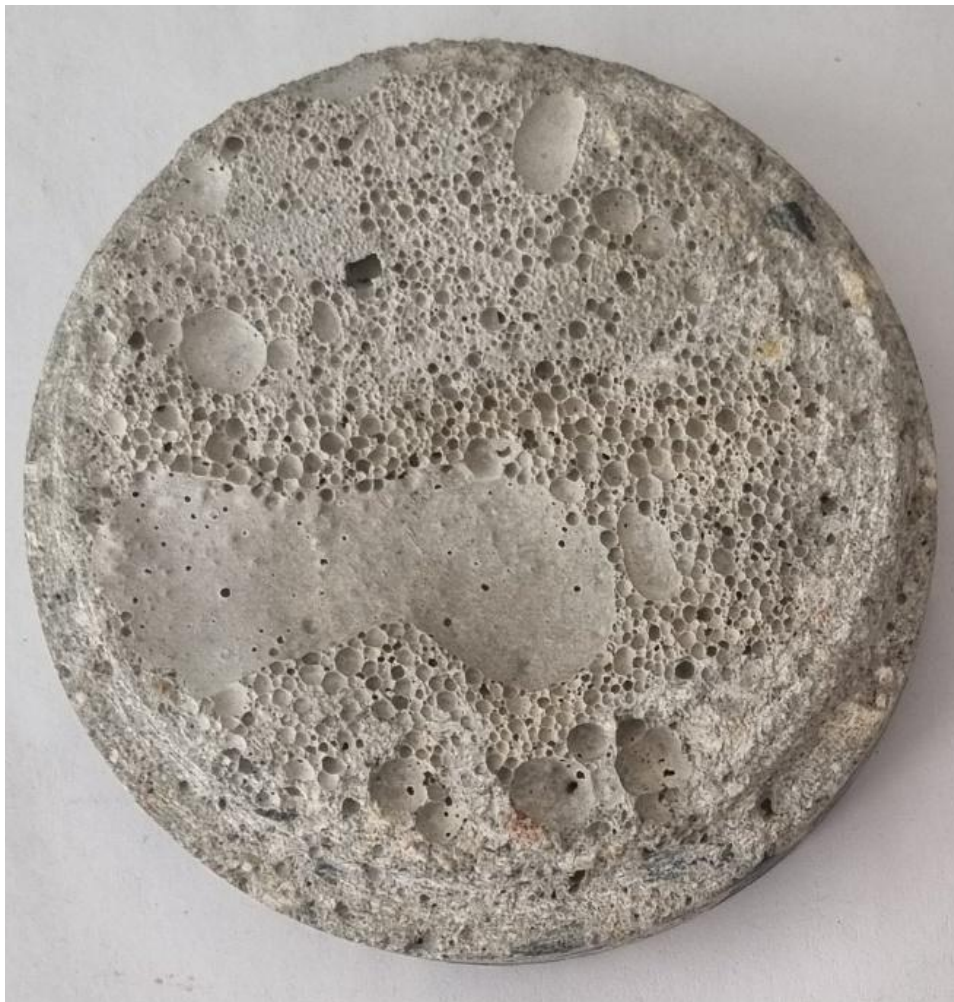
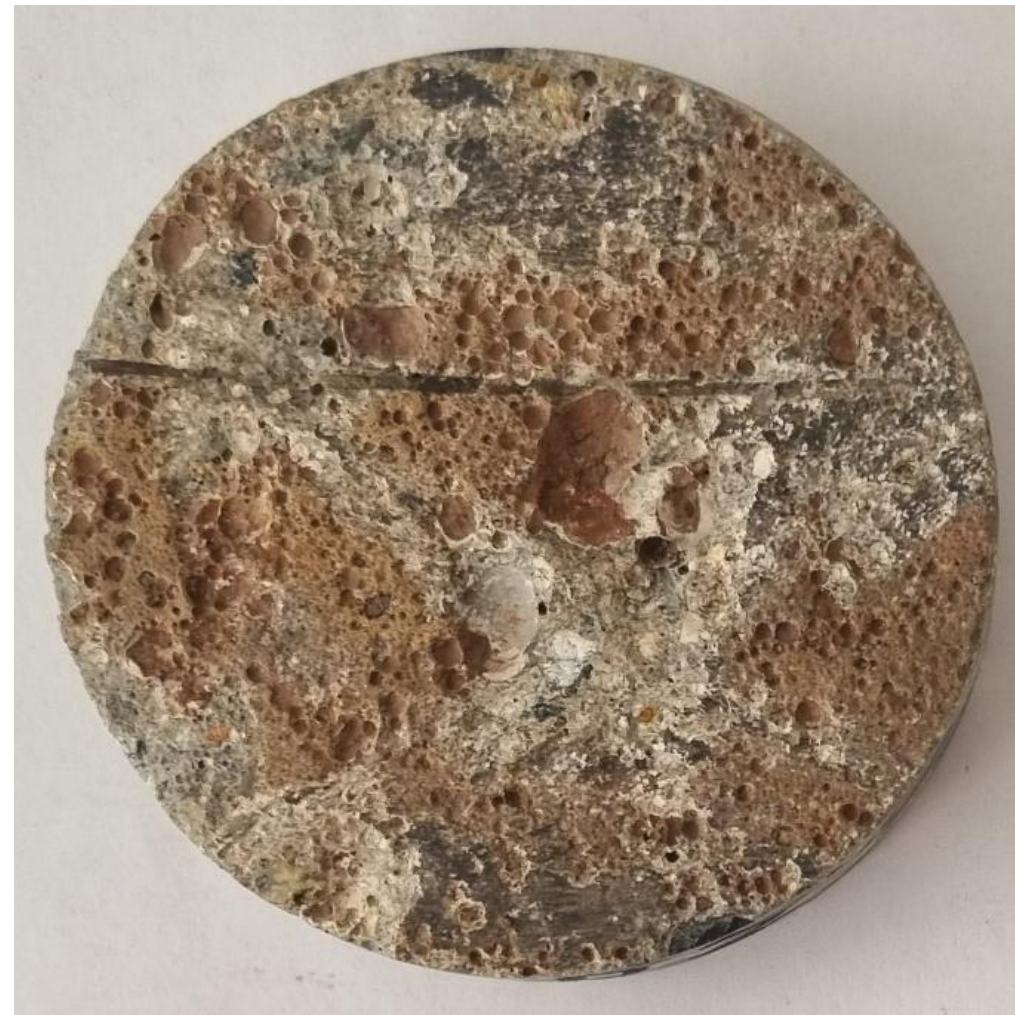
## - analýza čel vývrtů

- Odběr jádrových vývrtů
- Popis vývrtů
  - čela vývrtů pod boxem pórovitá, vrstva jemnozrnné směsi,
  - není patrná segregace kameniva
- Pevnost betonu v tlaku.
  - průměrná pevnost betonu v tlaku vzorků pod boxem MZ dosahuje hodnot 46,2 MPa a hodnot 51,6 MPa u referenčních vzorků.
- Objemová hmotnost
  - Průměrná objemová hmotnost vzorků pod boxem MZ dosahuje hodnot 2340 kg/m<sup>3</sup> a hodnot 2360 kg/m<sup>3</sup> u referenčních vzorků.

- Kondenzát obsahoval bazické oxidy železa a zinku
- Vlivem alkalického prostředí docházelo k vysrážení korozních produktů v pórovité struktuře betonu.
