Rizika skryté degradace dřevěných lávek a možnosti zvýšení jejich životnosti

Lukáš Velebil, Jakub Dolejš, Petr Ptáček, Pavel Ryjáček

24. 04. 2025

Lávka přes slepé rameno Malše v Českých Budějovicích

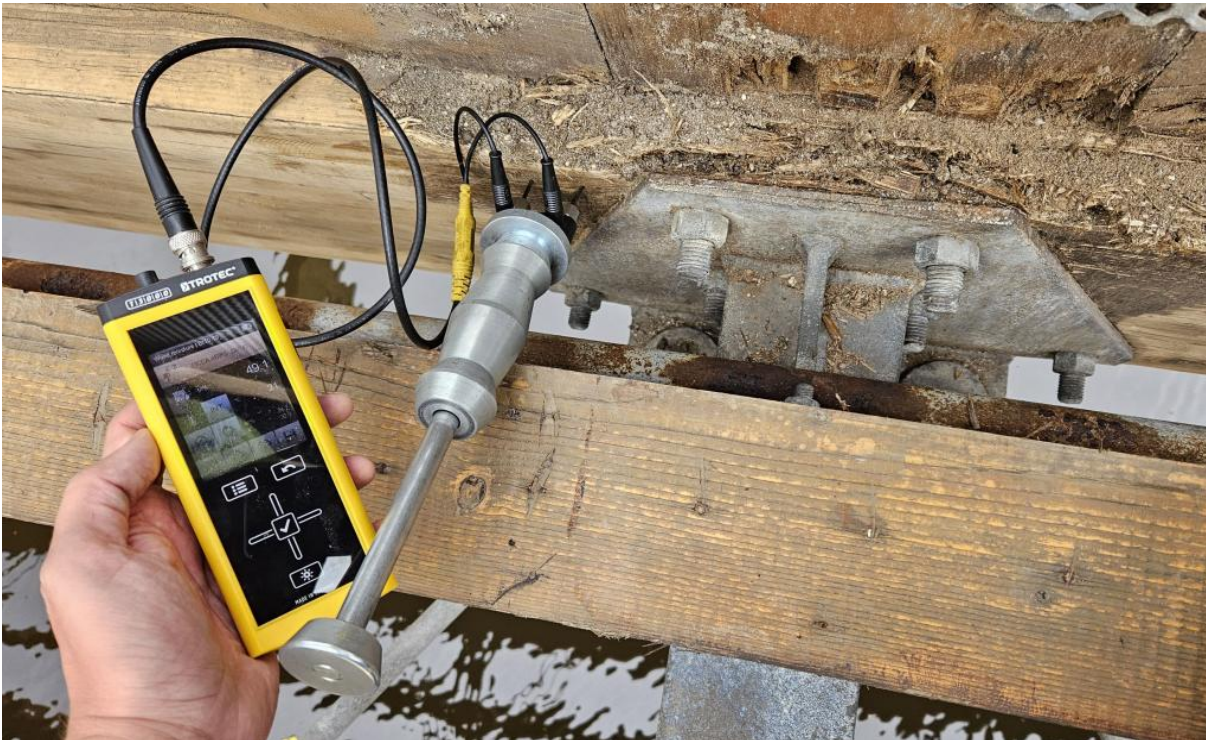
- Měření vlhkosti dřeva - zásadní ukazatel rizika biologické degradace.
- Ultrazvukové měření - identifikace možných vnitřních poškození.

Měření vlhkosti dřeva odporovým vlhkoměrem Trotec

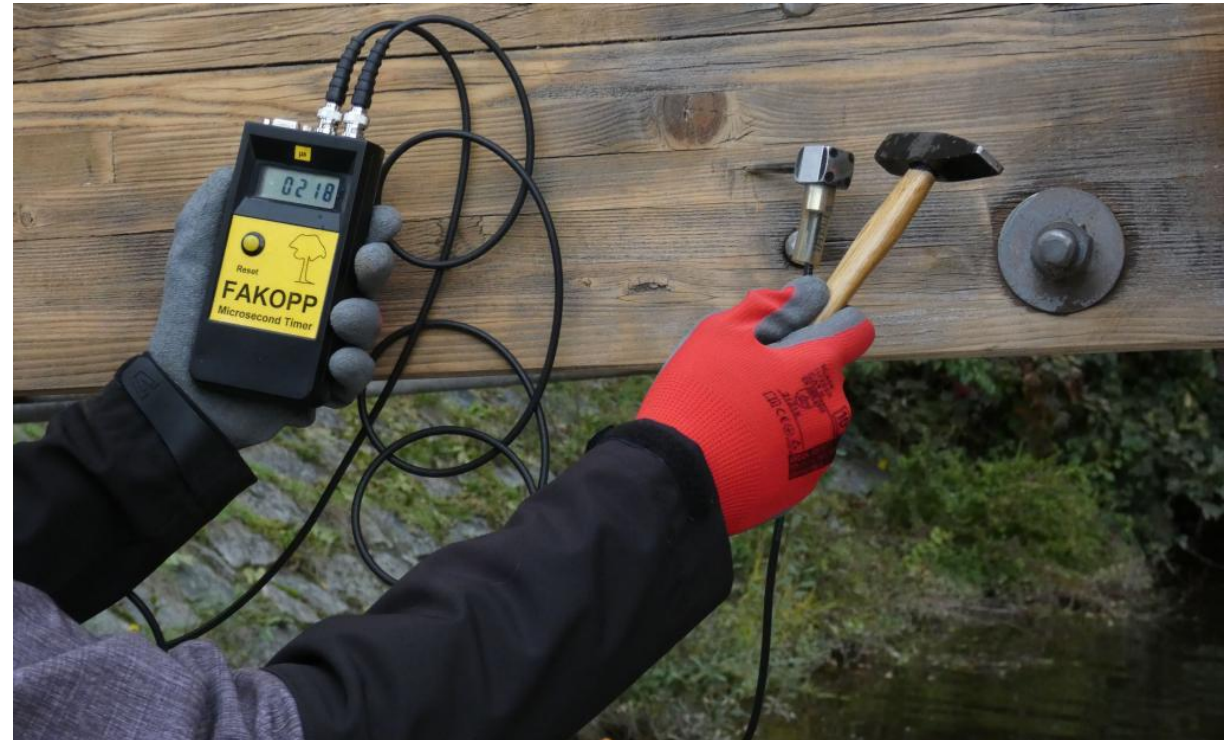
Měření rychlosti šíření rázové vlny přístrojem FAKOPP

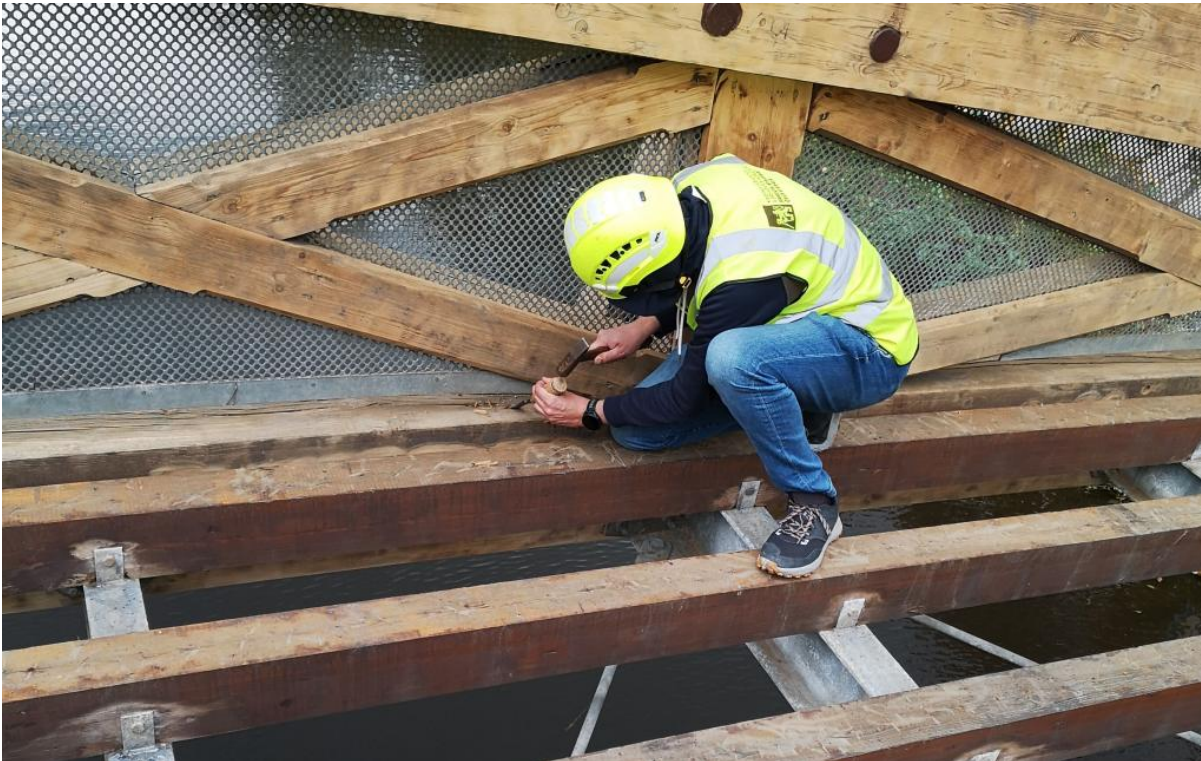
- Mykologické vyšetření s odběrem vzorků.
- Laboratorní analýza pro určení druhu dřevokazných hub a jejich vitality.

Odběr vzorků z dolního pasu příhradového vazníku

- Identifikovány **čtyři druhy** dřevokazných hub.
- Nejzávažnější degradace zjištěna u obou dolních pasů, přilehlých diagonál a sloupků a u podélníků.
- Napadení nebylo vizuálně zřejmé, šířilo se uvnitř prvků.
- U horních pasů **krytých plechy nebylo napadení** houbami **zaznamenáno**.
- Vlhkost dřeva u hlavních nosníků až 46 %, u podélníků až 82 %
(pro zajištění ochrany před dřevokaznými houbami je nutné, aby vlhkost dřeva byla dlouhodobě méně než 18 %).
- Stav vyžadoval **okamžité uzavření lávky** a následně její demontáž, odvoz do dřevovýrobní a rozsáhlou výměnu dřevěných prvků.
