# Nový železniční most na trati Brno-Maloměřice - Adamov

# Stávající stav

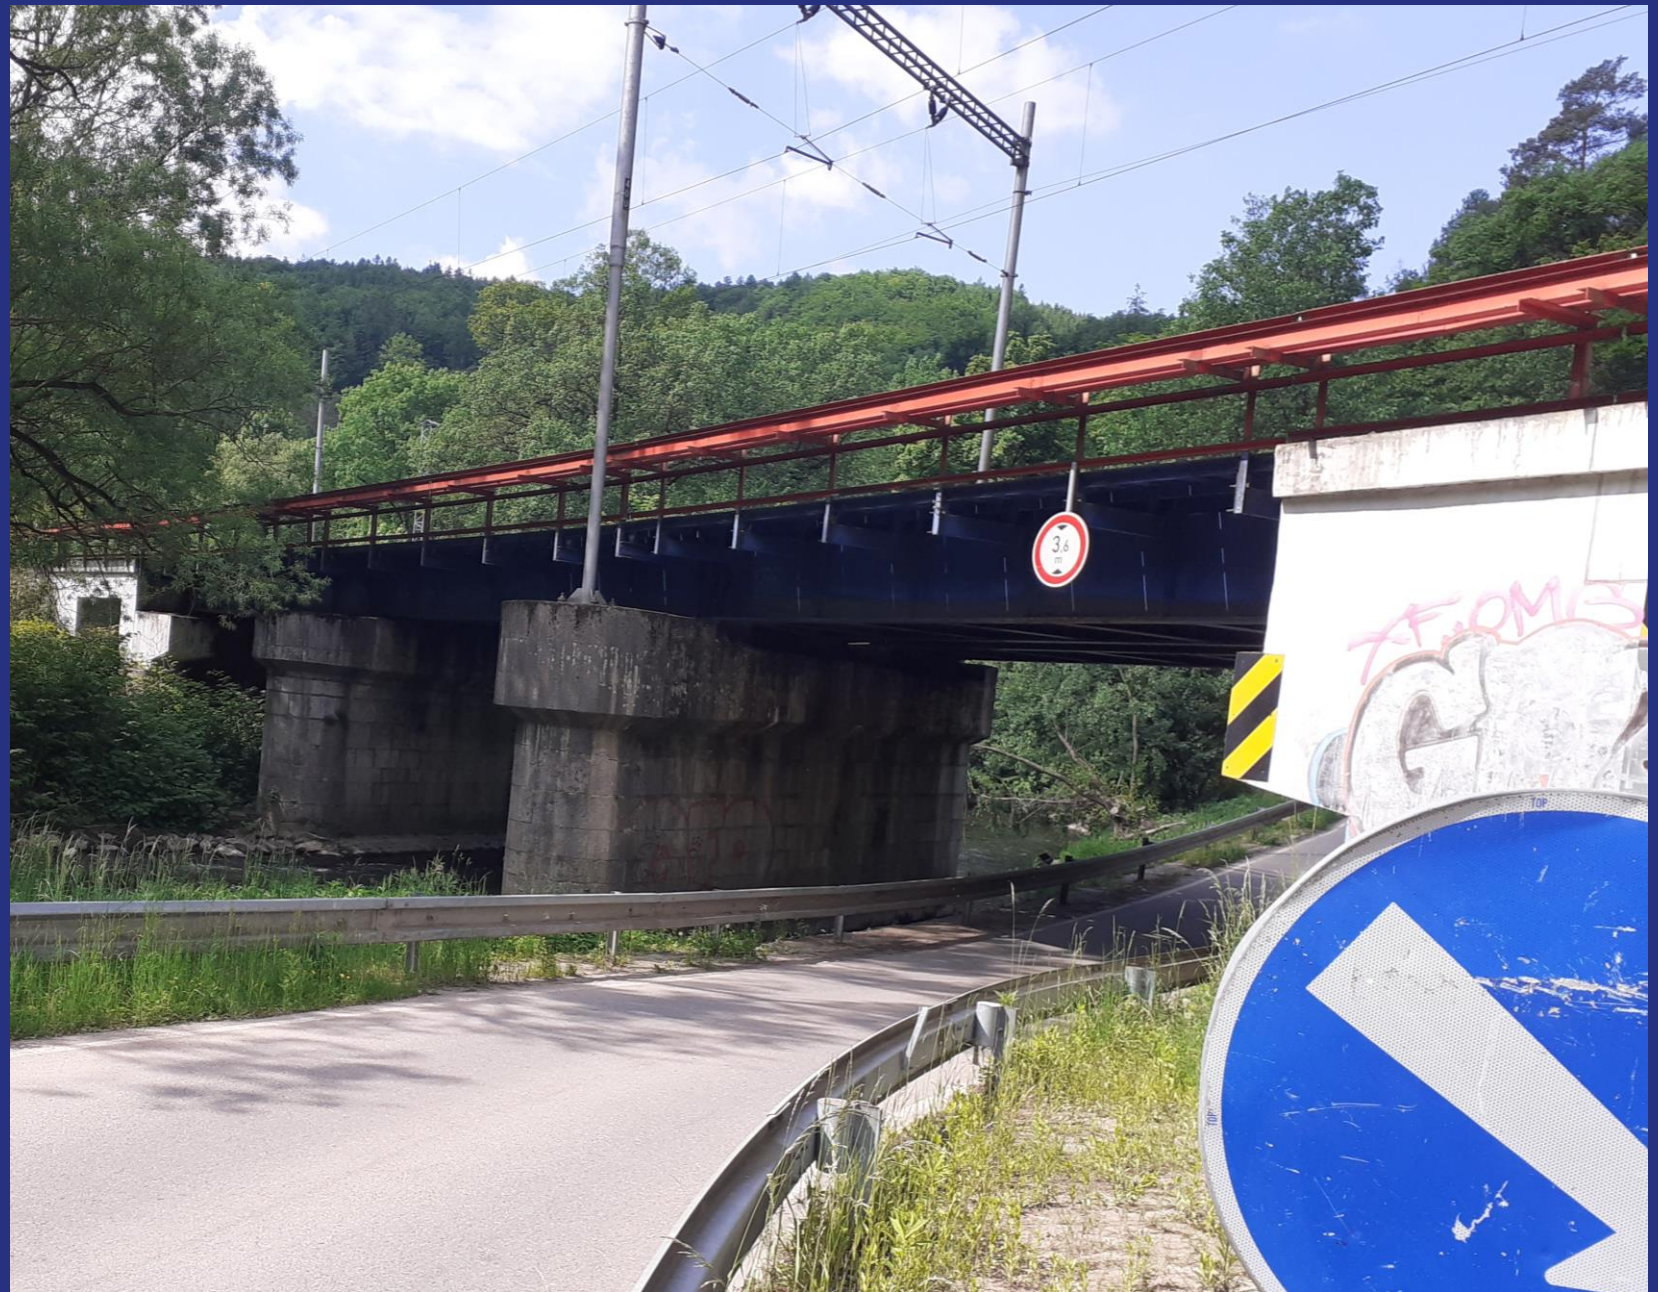
# Zdůvodnění nutnosti stavby

- Zdvih nivelety o 1393 mm
- Spodní stavba za hranicí životnosti
- Stáří OK 70 let
- Problémy s uložením na mostnicích
- Finanční aspekty, životnost
- ŽB spodní stavba na pilotách a ocelová nosná kce. typu Langerův trám

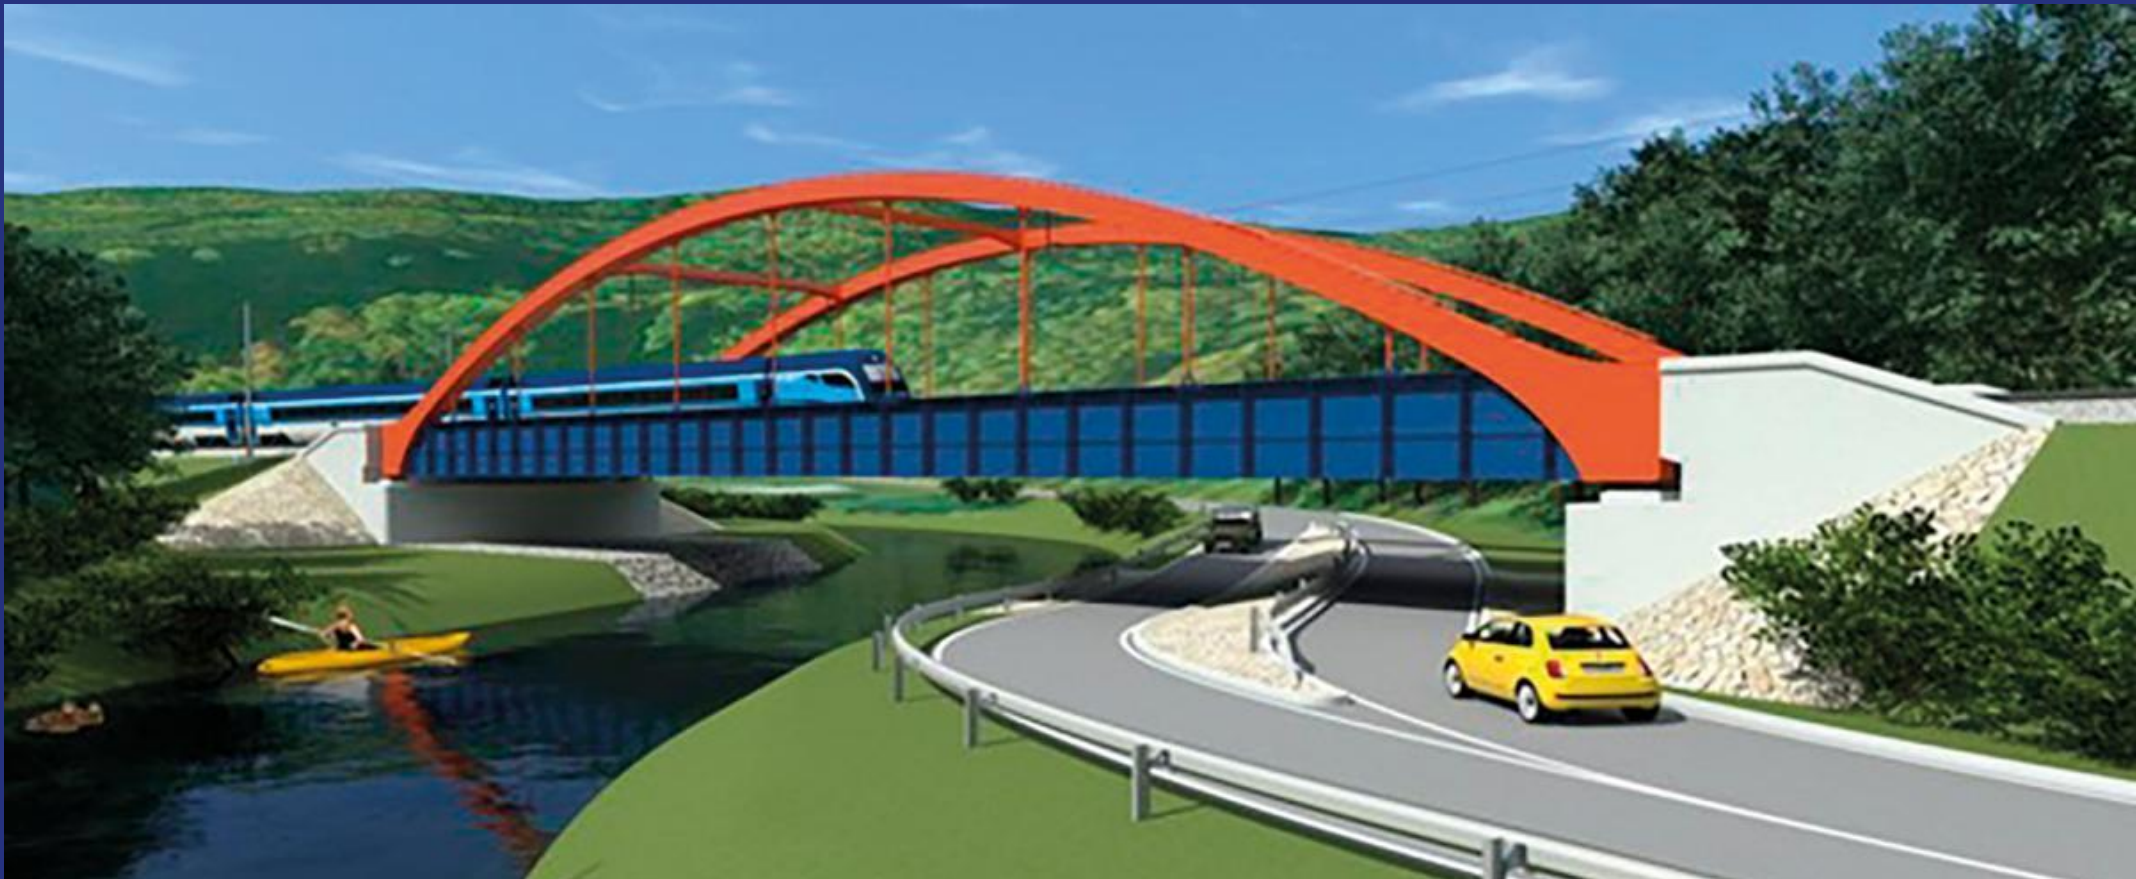
- **Nepřetržitá výluka 365 dní**
- **Most na kritické cestě v HMG**
- **Tvorba podrobného HMG**
- **Podrobná koordinace prací na stavbě – komunikace se stavbou**
- **Určení kritických činností**
- **Včasné zajištění kapacit, technologií a materiálu**
- **Včasné zasmluvnění subdodavatelů**
- **Detailní průzkum terénu, proveditelnost dle PD**
- **Podrobná kontrola PD, kontrola VV**
  - **Hloubení: VV: 2 592 m<sup>3</sup> , skutečnost: 5 300 m<sup>3</sup>**
  - **Hmotnost staré OK: VV: 56t, skutečnost: 160t**
- **Identifikace sítí**
- **Výluky silniční dopravy – komunikace se správcem SUS**
- **ESD**
